# Gutachten

Zur Erhaltungswürdigkeit

**Gutachten Nr.:** 20-0532

Erhaltungswürdigkeit des Baumbestands im  
Rahmen einer geplanten Bebauung  
Taufkirchen, Bebauungsplan Nr. 98

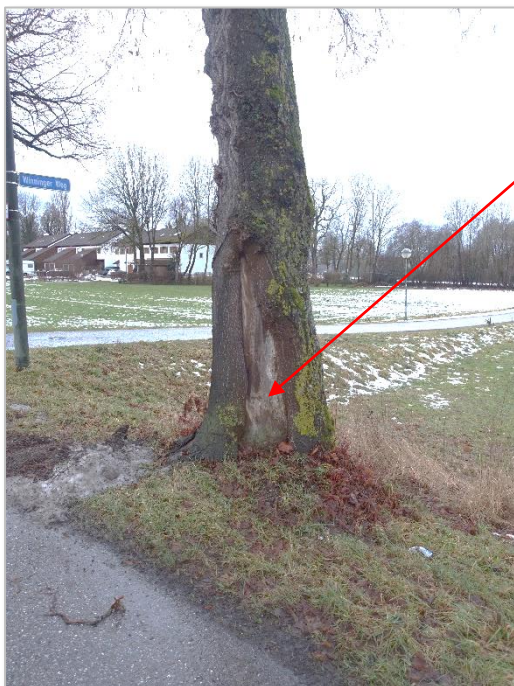
**Abb. 6 Baum 1, 724664 – Anfahrsschäden**

In nordöstlicher Richtung befindet sich am Stamm der Linde ein großflächiger Anfahrsschaden, der von wüchsigem Wundholz umsäumt ist (vgl. Abb. 6). Bei der Klopfprobe wurde im Bereich des Rindenschadens und des übrigen Stammes ein heller Holzton festgestellt, der auf eine ausreichend starke Restwandstärke schließen lässt. Zusätzlich sind bislang oberflächlich keine Zersetzungsprozesse am freiliegenden Holzkörper erkennbar. Auch am südöstlichen Wurzelanlauf wurde ein Anfahrsschaden festgestellt, der von Wundholz gesäumt ist und bislang nicht einfault.

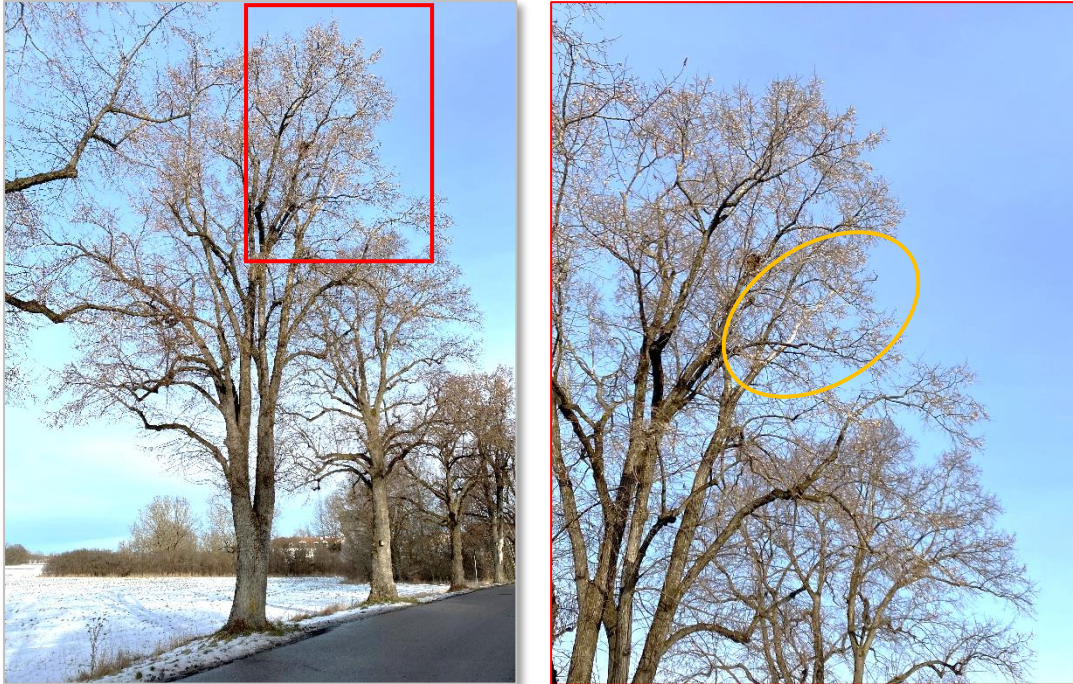
**Abb. 9 Baum 3, 724666 – Ansicht, Totholz**

Die dritte Linde bildet ebenfalls verkürzte Internodien innerhalb der Feinverzweigung der Obekrone aus (vgl. Abb. 9). Dies deutet auf eine herabgesetzte Vitalität infolge von Versorgungsmängeln hin. Die Krone dieses Baumes wurde ebenfalls in Richtung der Straße eingekürzt, wobei Schnittwunden bis etwa 3 cm Durchmesser entstanden sind.

Unmittelbar über der Straße wurde zudem ein abgestorbener dickerer Ast innerhalb der Oberkrone des Baumes festgestellt (vgl. Abb. 9). Da die Rinde im Bereich dieses Astes bereits vollständig abgeblättert ist, ist davon auszugehen, dass dieser zeitnah brechen wird. Um Schäden zu vermeiden, sollte daher das Totholz unverzüglich entnommen werden.

Ein Totast ist in dem rechts dargestellten Ausschnitt der Krone mit dem orangen Kreis verdeutlicht.

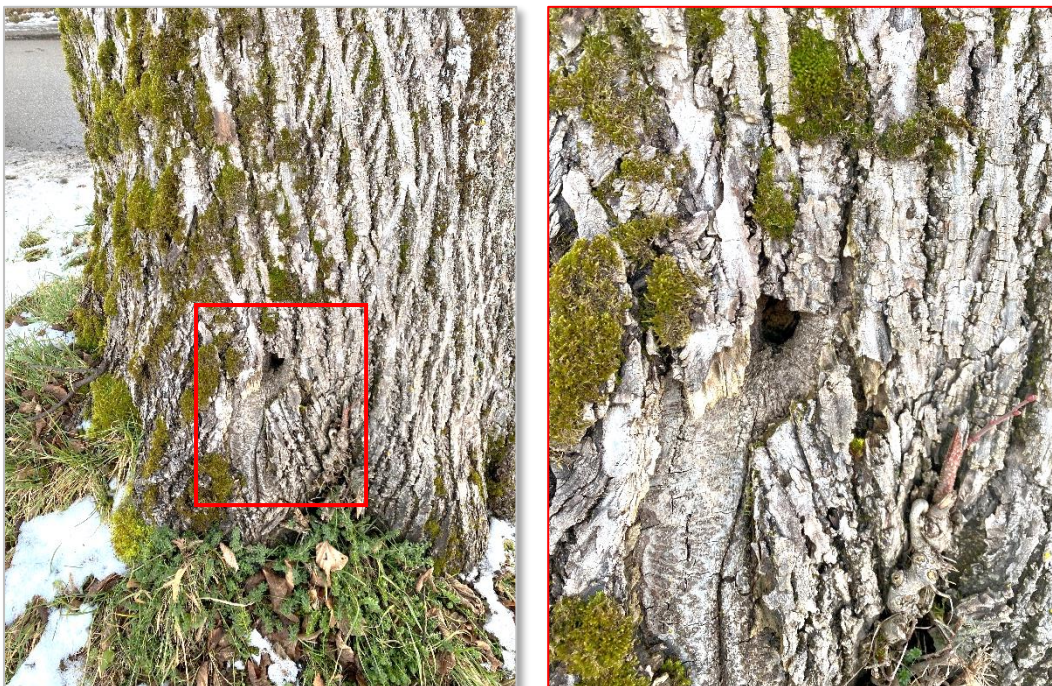
**Abb. 10 Baum 3, 724666 – Öffnung Westseite**

Die linke Abbildung zeigt den westlichen Stammfuß mit der überwallten Wunde und der Öffnung (rotes Rechteck), die rechte eine Detailaufnahme der Öffnung.

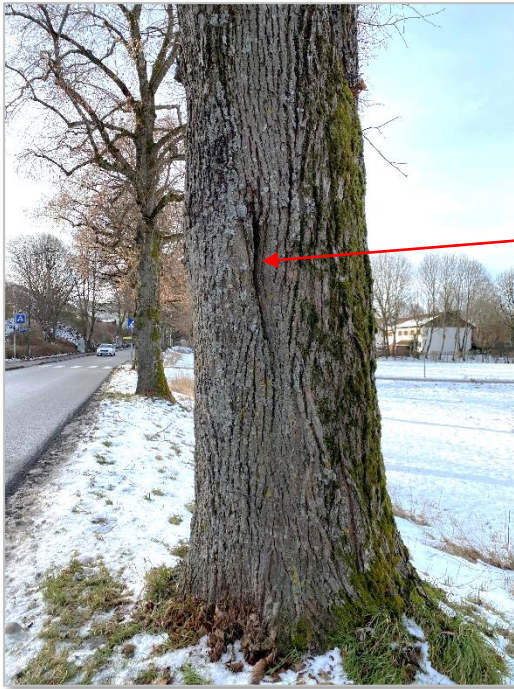
**Abb. 11** Baum 3, 724666 – Einwallung, Nordseite Stamm

Auf der nördlichen Stammseite wurde ein Bereich verminderten Dickenzuwachses mit einer tiefen Einwallung festgestellt (vgl. Abb. 11). Solche Wachstumsdefizite können durch Stammfäulen verursacht werden, die bis in die äußeren Jahrringe vorgedrungen sind und bereits das Kambium geschädigt haben. Auch der dumpfe Holzton bei der Klopfprobe deutet auf eine innenliegende Fäule hin, die sich von etwa 1 m Höhe bis in den Stammkopfbereich erstreckt. Um eine abschließende Aussage über die Bruchsicherheit in diesem Bereich treffen zu können, ist eine tomographische Untersuchung des Stammes erforderlich.

Die Abbildung zeigt das Wachstumsdefizit, das sich ober- und unterhalb der Einwallungsfurche auf der Nordseite des Stammes fortsetzt.

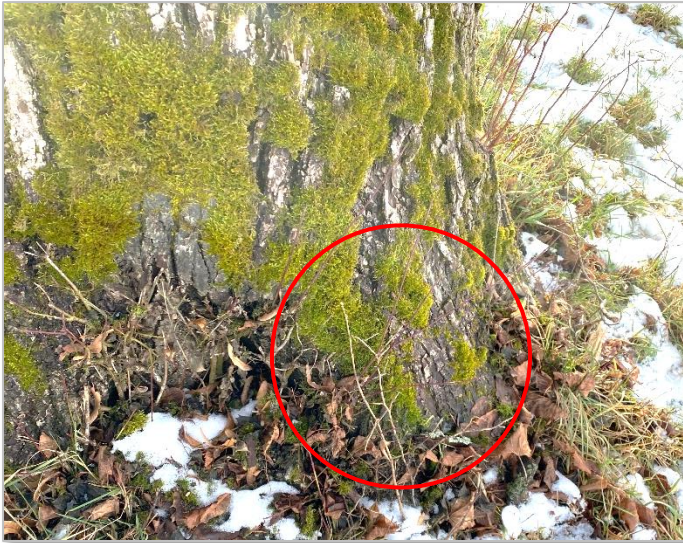
**Abb. 13 Baum 4, 724667 – straßenabgewandter Wurzelanlauf**

Auf der straßenabgewandten Seite wurde im Bereich des hangabwärts wachsenden Wurzelanlaufs verminderter Zuwachs festgestellt (vgl. Abb. 13). Zwischen den aufreißenden Borkenschuppen des Wurzelanlaufs der Linde wird das rötlich-braune junge Rindengewebe nicht mehr sichtbar. Ein derartiges Rindenbild ist Anzeichen geschwächten Dickenwachstums. Dies kann durch Schäden im Wurzelbereich und daraus resultierende Mangelversorgung dieses Bereichs oder durch Fäulen verursacht werden.

Da die umgebenden Wurzelanläufe des Baumes jedoch Zuwachs bilden und bei der Klopfprobe im Stammfußbereich und an allen Wurzelanläufen ein heller Holzton festgestellt wurde, geht der Unterzeichner nicht von einer weit vorgeschrittenen Fäule oder maßgeblichen Beschädigung des Wurzelbereichs aus.

Der rote Kreis zeigt den Wurzelanlauf mit vermindertem Zuwachs.

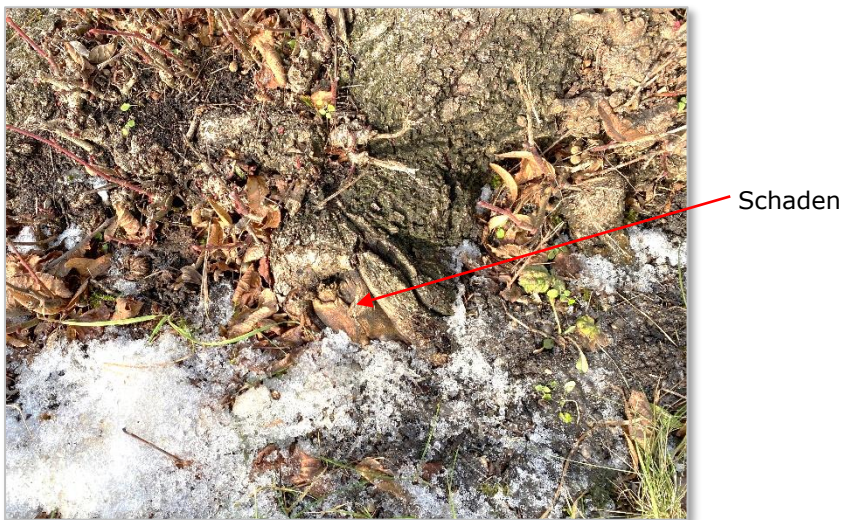
**Abb. 15 Baum 5, 724668 – beschädigter Wurzelanlauf**

Straßenseitig wurde an einem der Wurzelanläufe ein durch eine mechanische Einwirkung entstandener Rindenschaden festgestellt (vgl. Abb. 15). Obwohl der Schaden von wüchsigem Wundholz gesäumt ist, wird das Holz nahe des Wundrandes bereits zersetzt. Eine innenliegende Fäule kann daher nicht mehr ausgeschlossen werden. Aufgrund des wüchsigen Wundholzes, des hellen Holztons bei der Klopfprobe im umliegenden Bereich und der intakten übrigen Wurzelanläufe, geht der Unterzeichner derzeit nicht von einer Beeinträchtigung der Verkehrssicherheit und der Lebenserwartung des Baumes infolge dieses Schadens aus.

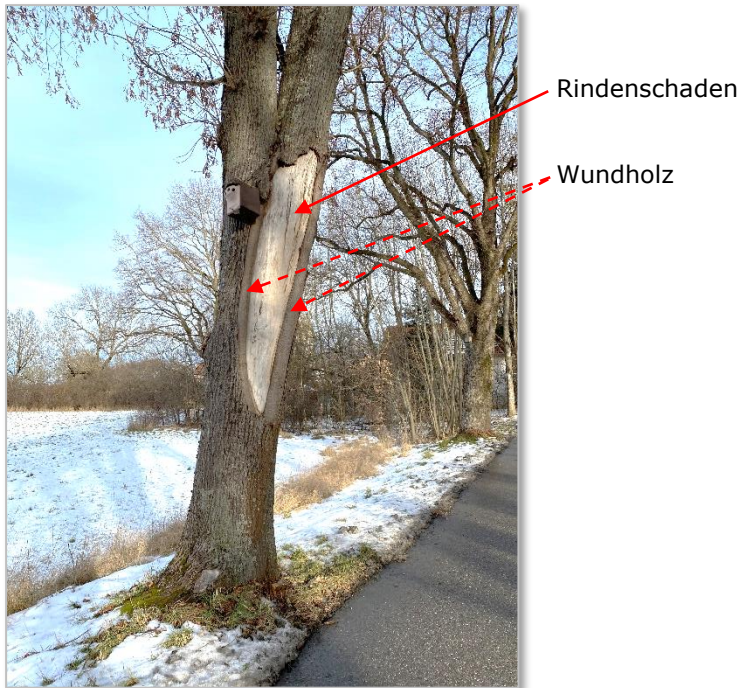
**Abb. 18** Baum 6, 724669 – Anfahrtschaden

Auf der südöstlichen Stammseite erstreckt sich ein rund 40 cm breiter Rindenschaden ab einer Höhe von rund 1 m bis in den Stammkopfbereich der Linde (vgl. Abb. 18). Dieser Anfahrtschaden ist von mäßig wüchsigem Wundholz gesäumt, wobei derzeit jedoch keine Holzersetzung erkennbar ist. Der helle Holzton bei der Klopfprobe deutet ebenfalls auf eine ausreichend dicke Restwand hin.

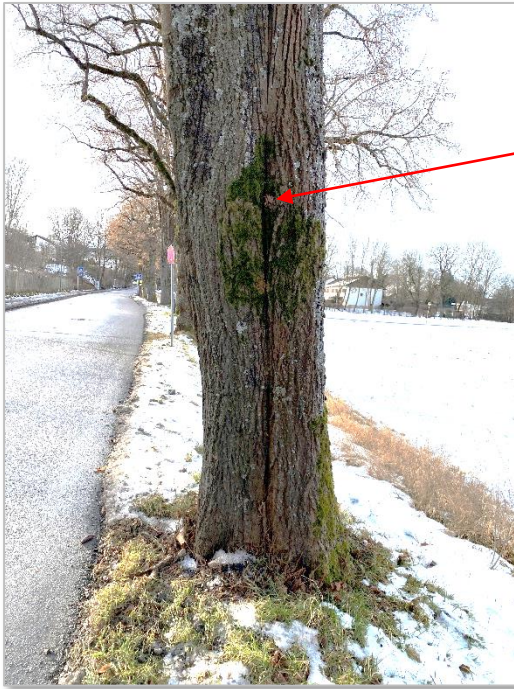
**Abb. 19 Baum 6, 724669 – Wachstumsdefizit, Stamm Nordseite**

Schräg gegenüber des Anfahrtschadens, auf der nördlichen Stammseite befindet sich ein deutlich ausgeprägtes Wachstumsdefizit (vgl. Abb. 19). Da bei der Klopfprobe ebenfalls ein heller Holzton festgestellt wurde, geht der Unterzeichner nicht von einer ausgedehnten Stammfäule aus, die soweit in die äußeren Jahrringe vorgedrungen wäre, dass sie partiell das sekundäre Dickenwachstum des Stammes beeinträchtigen würde. Allerdings kann nicht ausgeschlossen werden, dass dieses Defizit durch Schäden im stammnahen Wurzelbereich verursacht ist. Solche Schäden könnten auch zu einer signifikanten Reduktion der Standsicherheit des Baumes führen.

Da sich dieses Wachstumsdefizit bis in den Stammkopf und damit in den Vergabelungsbereich der Linde erstreckt, sollte in diesem Abschnitt aufgrund des abgeflachten Querschnitts von einer erhöhten Bruchgefahr ausgegangen werden. Um ein Bruchversagen zu verhindern, wurde bereits eine Stahlseilsicherung verbaut, die zeitnah durch ein neues, fachgerecht eingebautes Kronensicherungssystem ersetzt werden sollte.

Einwallung und Wachstumsdefizit

Bei weiterem Erhalt des Baumes sollte die Stahlseilsicherung durch ein neues Kronensicherungssystem in einer höheren Ebene ersetzt werden. Zusätzlich sollte die Stand- und Bruchsicherheit des Stammes mittels Zugversuchen untersucht werden.

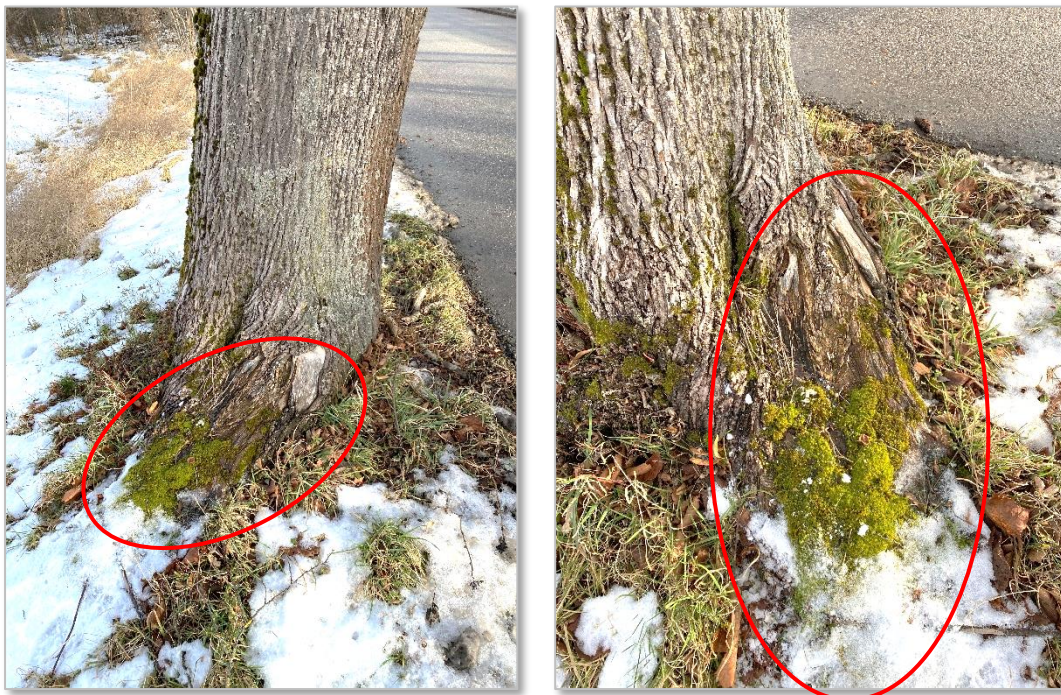
**Abb. 20 Baum 6, 724669 – beschädigter Wurzelanlauf**

Zusätzlich wurde im Bereich des nördlichen Wurzelanlaufs ein großflächiger Rindenschaden festgestellt, der lediglich von sehr schwachem Wundholz umgeben ist (vgl. Abb. 20). Im Bereich des freiliegenden Holzkörpers sind bereits fortgeschrittene Zersetzungsprozesse erkennbar. Das deutet darauf hin, dass der Schaden bereits älter ist und bislang nicht von dem Baum kompensiert werden konnte. Eine Ausbreitung der Holzzersetzung in den Stamm und die Wurzeln hinein kann nicht ausgeschlossen werden. Dies könnte die Stand-sicherheit der Linde beeinträchtigen.

Beide Aufnahmen stellen den rot gekennzeichneten Rindenschaden im Bereich des nördlichen Wurzelanlaufs dar.

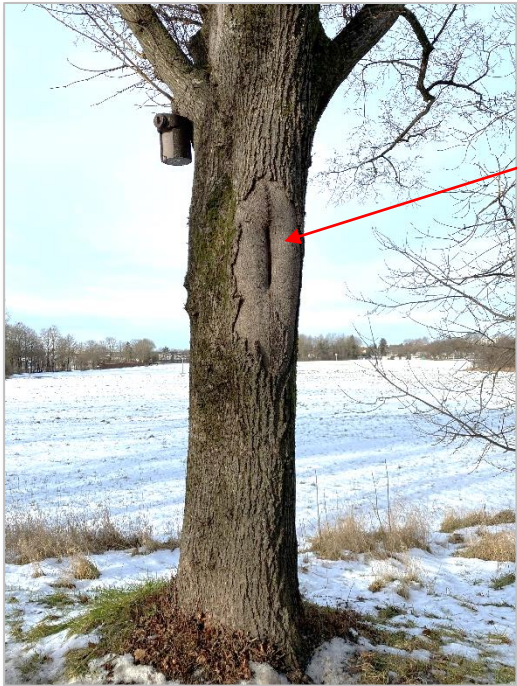
**Abb. 22 Baum 7, 724670 – überwallte Wunde**

Auf der westlichen Stammseite befindet sich in rund 1,8 m Höhe eine alte, vollständig überwallte Wunde (vgl. Abb. 22). Hierbei handelt es sich vermutlich um einen alten Anfahrtschaden. Der damalige Rindenschaden wurde durch die Bildung von Wundholz vollständig verschlossen. Da bei der Klopfprobe ein heller Holzton festgestellt wurde, geht der Unterzeichner davon aus, dass der Schaden vollständig kompensiert ist und zu keinen Fäulen im Stamminneren geführt hat.

Alter, überwallter Anfahrtschaden

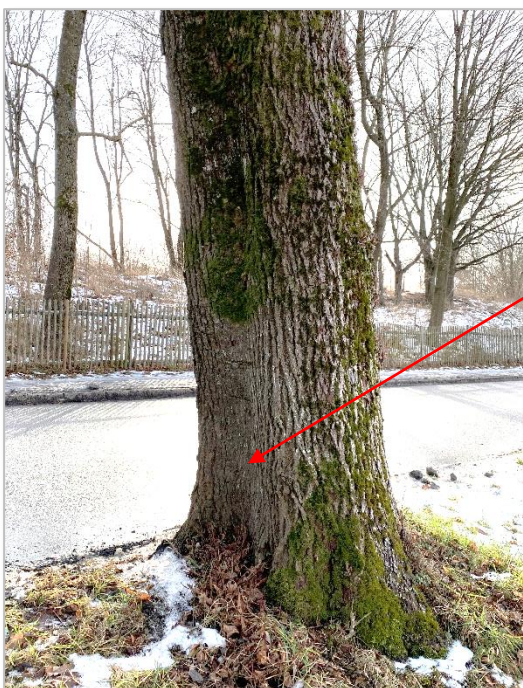
**Abb. 23 Baum 7, 724670 – Wachstumsdefizit in Richtung Norden**

Ein deutlich ausgeprägtes Wachstumsdefizit auf der nördlichen Stammseite, das insbesondere im Stammfußbereich ausgebildet ist, deutet auf mögliche Versorgungsmängel infolge von Wurzelverletzungen hin (vgl. Abb. 23). Da die Linde jedoch an anderer Stelle stark wüchsige Wurzelanläufe ausgebildet hat und die Vitalität keinen Hinweis auf weitreichende Wurzelschäden gibt, geht der Unterzeichner nicht von einer maßgeblichen Beeinträchtigung der Standsicherheit aus. Zudem wurde bei der Klopprobe ein heller Holzton festgestellt, der auf eine dicke Wandstärke und damit ausreichende Bruchsicherheit schließen lässt.

Wachstumsdefizit

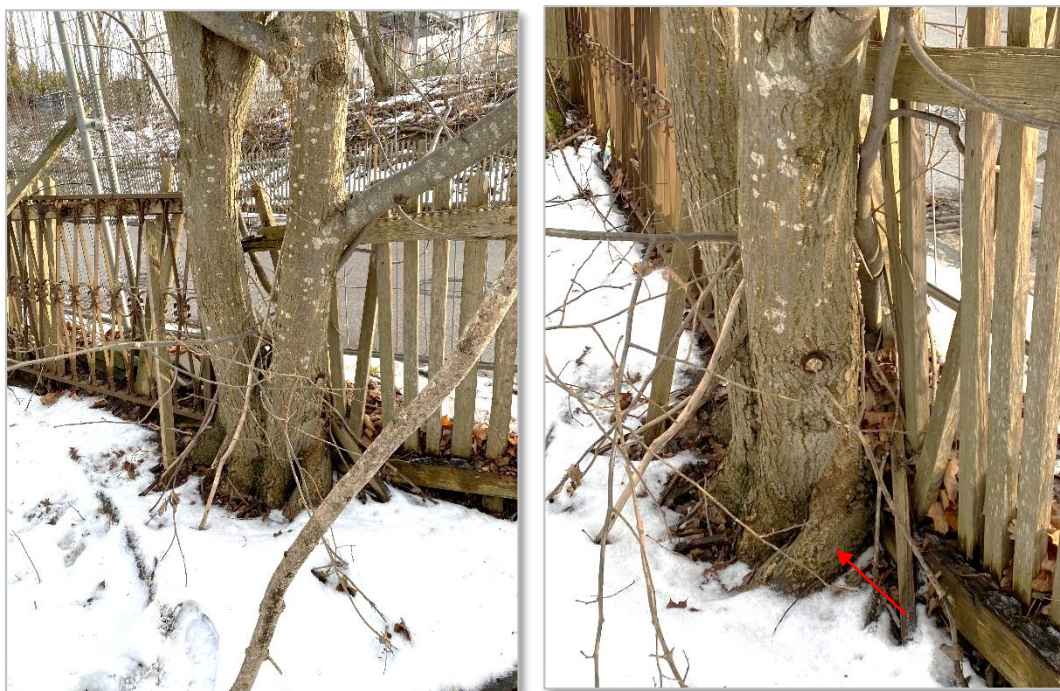
**Abb. 29 Baum 10, 724673 – Stammfußbereich**

Die Abbildungen zeigen den Stammfuß der Linde, der in den Zaun eingewachsen ist. Der rote Pfeil markiert eine der infolge von östlich angrenzender Wurzelbarrieren umgeleitete Wurzel der Linde.

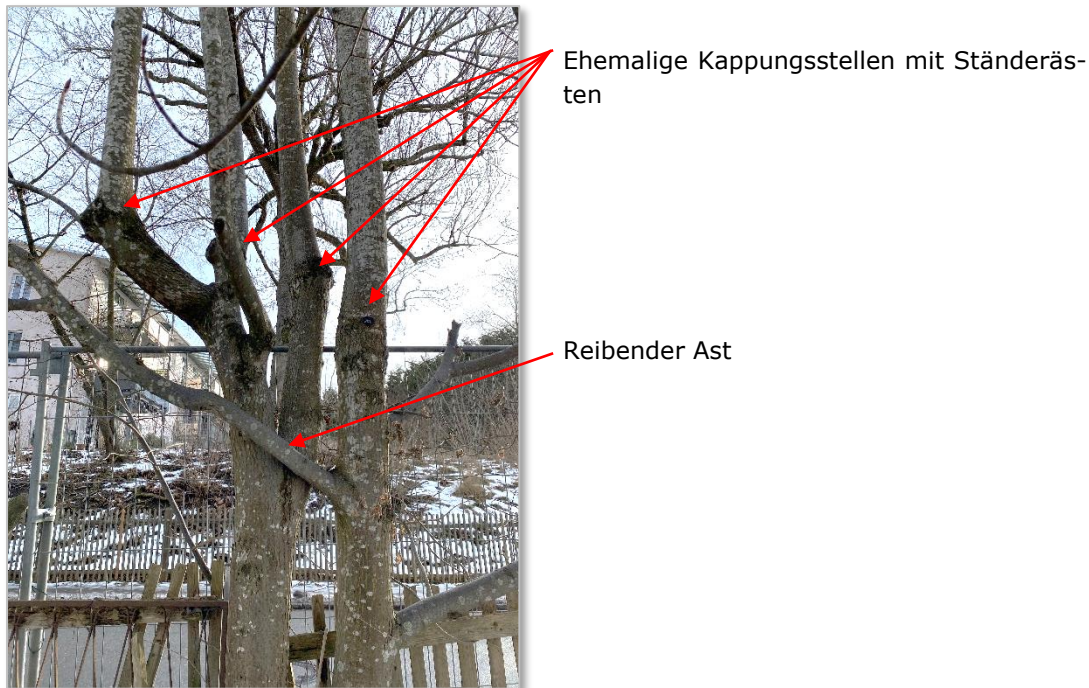
**Abb. 30 Baum 10, 724673 – Kronenaufbau**

Die Krone der Linde baut sich aus zwei Stämmlingen auf, die sich in rund 1,7 bis 2 m Höhe erneut verzweigen. In einer Höhe von rund 2,2 m sind Schnittstellen erkennbar, die vermutlich einer drastischen Einkürzung zuzuordnen sind. Ausgehend von diesen Schnittstellen hat sich die Krone des Baumes erneut aus sogenannten Ständerästen aufgebaut. Solche sog. Ständeräste können aufgrund ihrer unzureichenden Verankerung im Stammgewebe insbesondere im Bereich eingefaulter Astungswunden erhöht bruchgefährdet sein. Sie unterstützen aber auch die Versorgung der Wundränder und somit den Wundverschluss und sollten daher nicht ohne Weiteres entnommen werden.

Zusätzlich sind mehrere Äste reibend an anderen Baumteilen der Linde entlang gewachsen. Durch solche ungünstigen Wuchsformen kann es zu Rindenschäden und Fäulen innerhalb der Kontaktbereiche kommen.

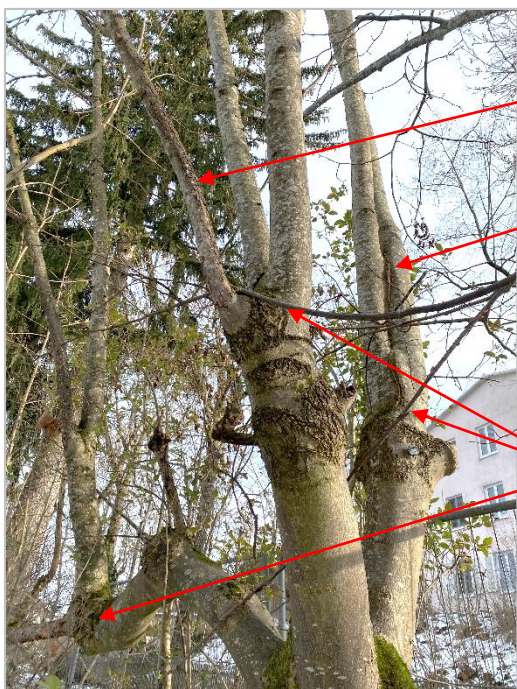
**Abb. 32 Baum 11, 724674 – Kronenaufbau**

Auch bei dieser Esche wurden Schnittstellen festgestellt, die vermutlich von einem drastischen Rückschnitt bis auf eine Höhe von rund 2 m verursacht wurden (vgl. Abb. 32). Auch an diesen Schnittstellen haben sich mehrere Meter lange und starke Ständeräste gebildet, die eine neue Krone aufbauen. Zusätzlich sind einige Starkäste so eng zusammengewachsen, dass es zu Kontaktstellen kommt. In diesen Abschnitten kann es infolge von Reibung zu Rindenschäden und Fäulen kommen.

Abgestorbener Kronenteil

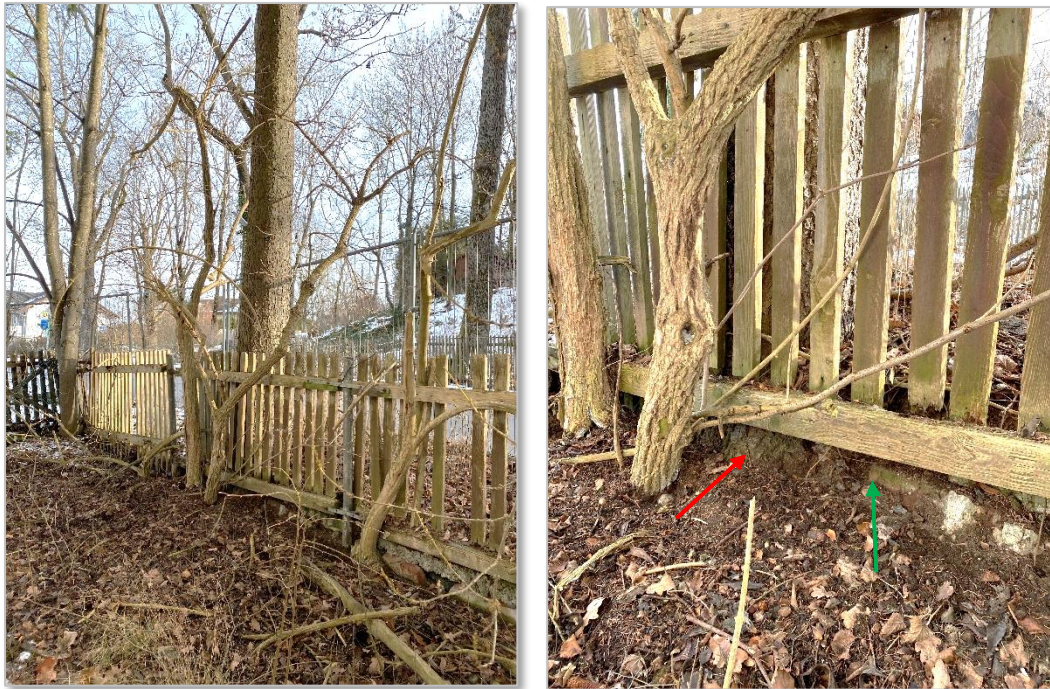
**Abb. 37 Baum 13, 724676 – Standort**

Der Standort dieser Fichte liegt ebenfalls zwischen Dorfstraße und Gartenzaun (vgl. Abb. 37). Zwar stockt der Baum in größerer Entfernung zu der Straßenbegrenzung, schließt jedoch ebenfalls das Zaunfundament in die Statik mit ein. Auch auf diesen Baum sollte daher bei einem Abriss des Zaunfundaments Rücksicht genommen werden.

Die linke Abbildung zeigt den Standort der Fichte, die rechte die Verwachsung der Wurzelanläufe (roter Pfeil) mit dem Zaunfundament (grüner Pfeil).

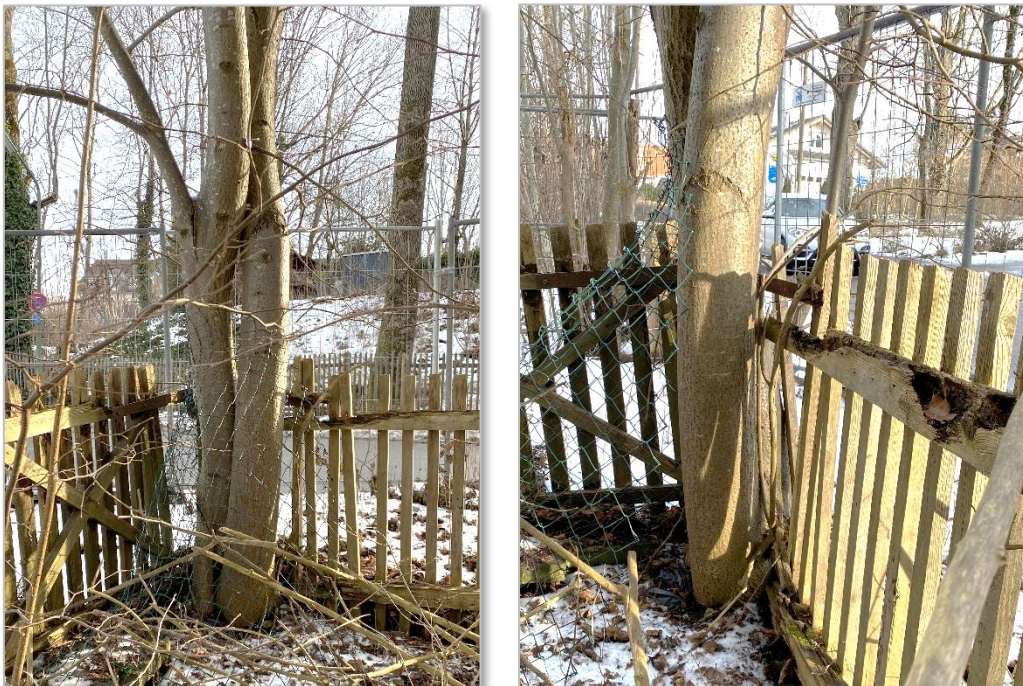
**Abb. 39 Baum 14, 724677 – ungünstige Wuchsform**

Der Stamm der Linde teilt sich V-förmig mit langgezogener Rindentrennleiste unmittelbar oberhalb des Bodenniveaus in zwei Stämmlinge auf (vgl. Abb. 39). Diese wachsen sehr nah nebeneinander und berühren sich an mehreren Stellen. In solchen Bereichen kann es in Folge von Reibung zu ausgedehnten Rindenschäden kommen, die im Laufe der Baumentwicklung häufig einfaulen. Auch oberhalb verzweigen sich die Stämmlinge weiter in spitzwinkligen und statisch weniger belastbaren Vergabelungen.

Die linke Abbildung zeigt die eng nebeneinander wachsenden Stämmlinge der Linde, die sich an mehreren Stellen berühren. Die rechte Abbildung veranschaulicht den Standort des Baumes in unmittelbarer Nähe zu dem Gartenzaun.

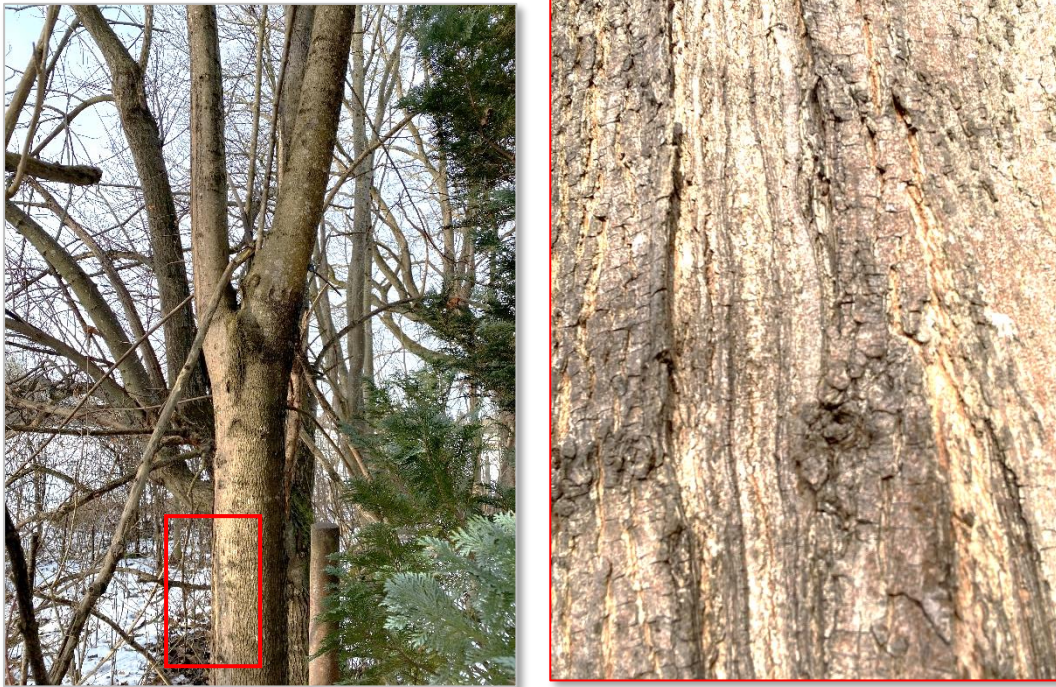
#### Abb. 43 Baum 16, 724679 – Rissnarben

Auf der südlichen Stammseite erstreckt sich eine vom Stammfuß bis in die Krone reichende Rissnarbe (vgl. Abb. 42), die durch Wundholz bereits vollständig verschlossen wurde (vgl. Abb. 43). Nach sog. Frostwechselwetterlagen im Spätwinter kommt es (insbesondere bei Randbäumen) häufig zum Aufreißen der nach Süden orientierten Stammseite. Bei einer Frostwechselwetterlage herrschen nachts noch Minustemperaturen. Tagsüber kann die Sonne den Stamm auf der Süd- und Westseite des Baumes jedoch auf zweistellige Plusgrade erwärmen, während die beschattete Nordseite weiterhin im Bereich des Gefrierpunktes verbleibt. Die durch die Temperaturunterschiede um Holz entstehenden Spannungen führen regelmäßig zu Rissbildungen.

Links sind die Rissnarben auf der Südseite von Baum 16 abgebildet, rechts eine Detailaufnahme der vollständig verschlossenen Rissnarbe am Stamm des Baumes.

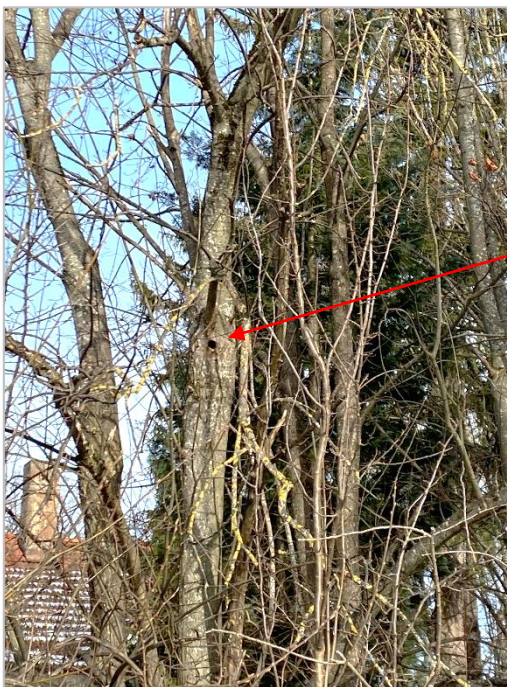
**Abb. 45 Baum 17, 724680 – Spechtloch**

Spechtloch

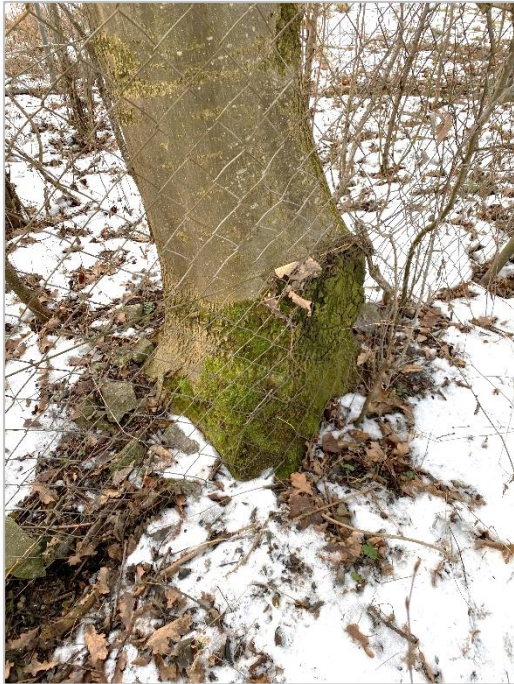
**Abb. 47 Baum 18, 724681 – eingewachsener Zaun**

Die Abbildung zeigt den flächig eingewachsenen Zaun am Stammfuß des Baumes sowie die Abflachung des Querschnitts.

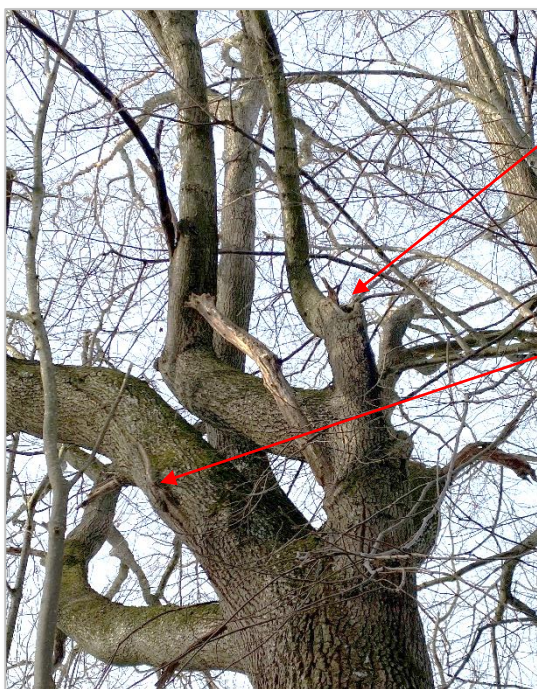
**Abb. 50 Baum 19, 724682 – offene Fäule**

Offene Fäule mit Ständerast

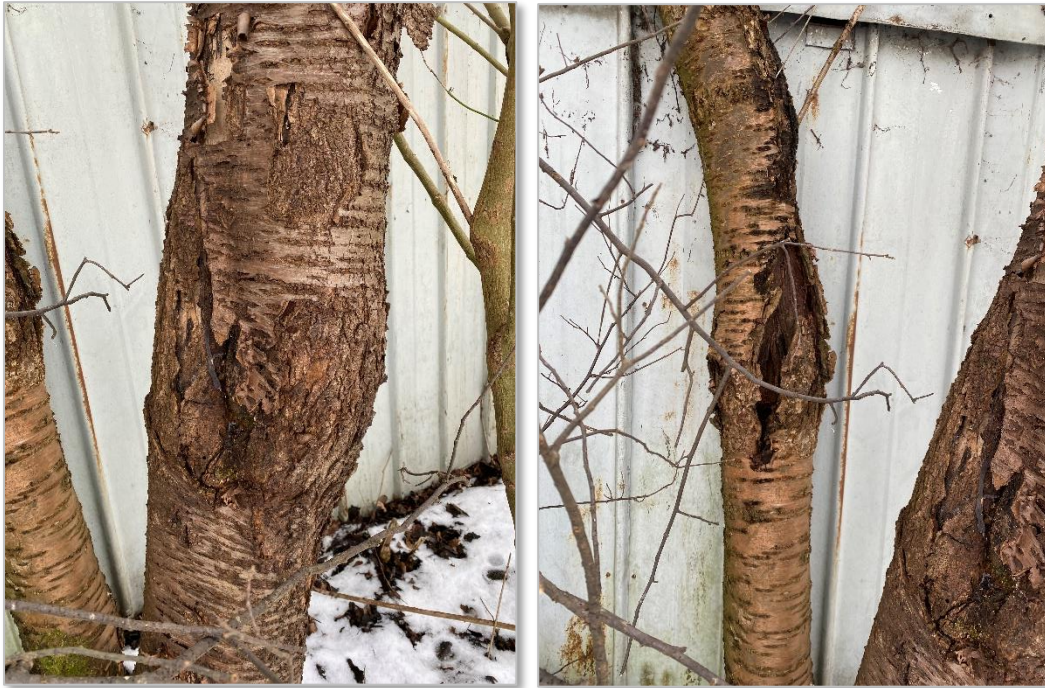
Beide Stämmlinge weisen im unteren Bereich Rindenschäden auf, die bereits teilweise eingefault sind (vgl. Abb. 54). Auch innerhalb der Krone kam es bereits infolge von Absterbeprozessen zu Ausbrüchen von Starkästen.

Die Abbildungen zeigen die Rindenveränderungen im unteren Bereich der beiden Stämmlinge, die bereits eingefault sind.

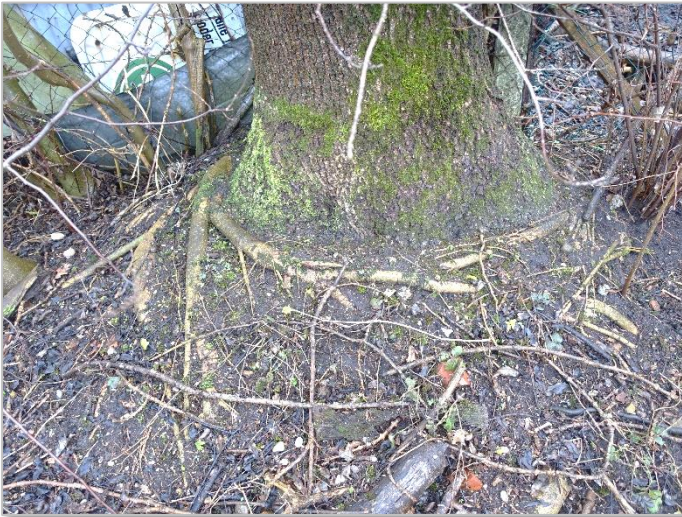
Um den Stammfuß der Esche herum ist eine große Zahl von Würgewurzeln erkennbar (vgl. Abb. 59). Dabei handelt es sich oftmals um adventiv, d.h. sekundär z.B. als Reaktion auf den (Funktions-) Verlust ursprünglicher Wurzeln, gebildete Wurzeln, die ringförmig um den

Die vielen Würgewurzeln haben bereits eine Art Platte um den Stammfuß herum gebildet.

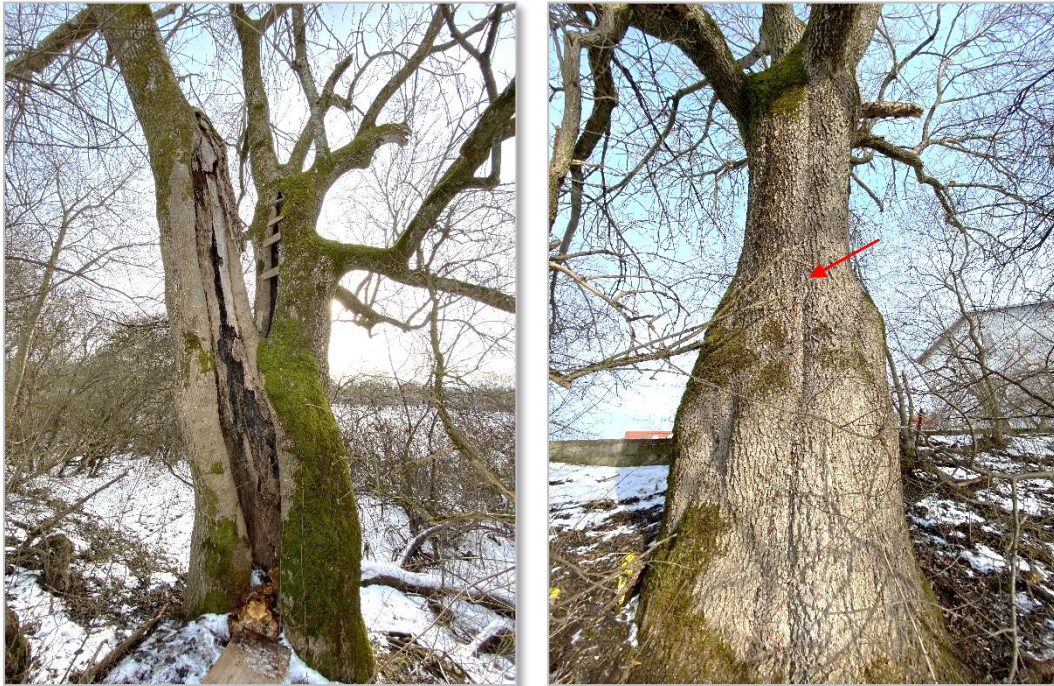
Auf der nördlichen Stammseite der Esche wurde ein massiver Schaden festgestellt, der sich ausgehend vom Stammfuß, über den Stammkopf in beide Stämmlinge hinein erstreckt (vgl. Abb. 74, links). Der Schaden ist weit in den Holzkörper hinein eingefault und ist lediglich von schwachwüchsigen Wundholz gesäumt.

Die linke Abbildung zeigt die nördliche Stammseite der Esche mit dem ausgedehnten Schaden, die rechts die gegenüberliegende Seite mit dem Wachstumsdefizit (roter Pfeil).

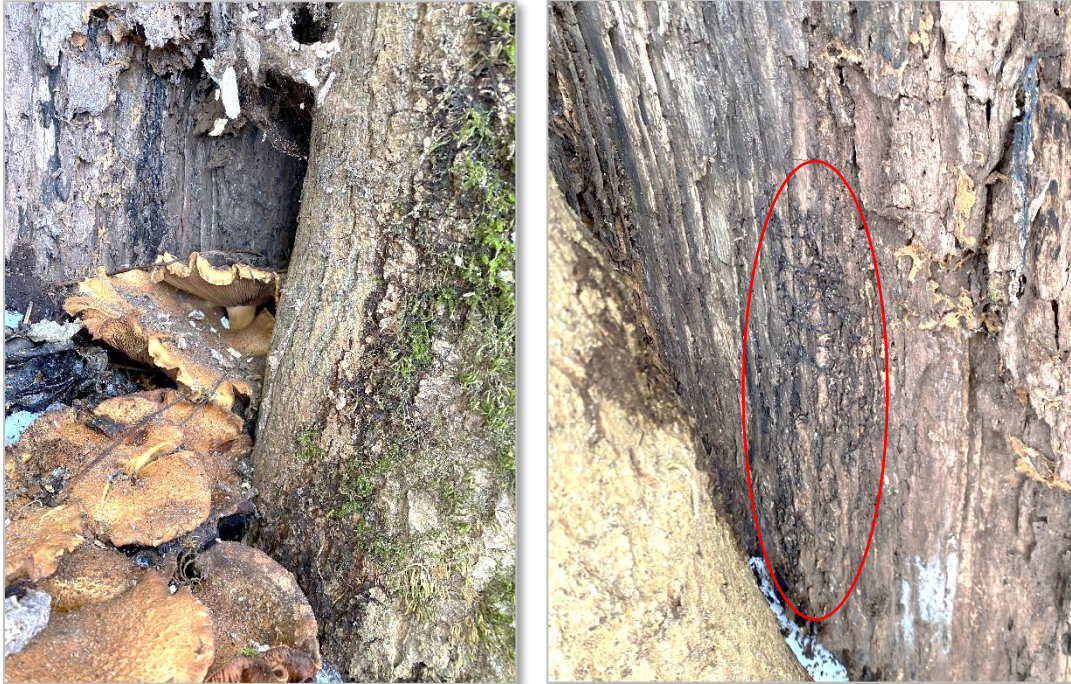
Die linke Abbildung zeigt Hallimasch-Fruchtkörper, die rechte Hallimasch-Rhizomorphen (roter Kreis) im unteren Abschnitt des Stammschadens der Esche.

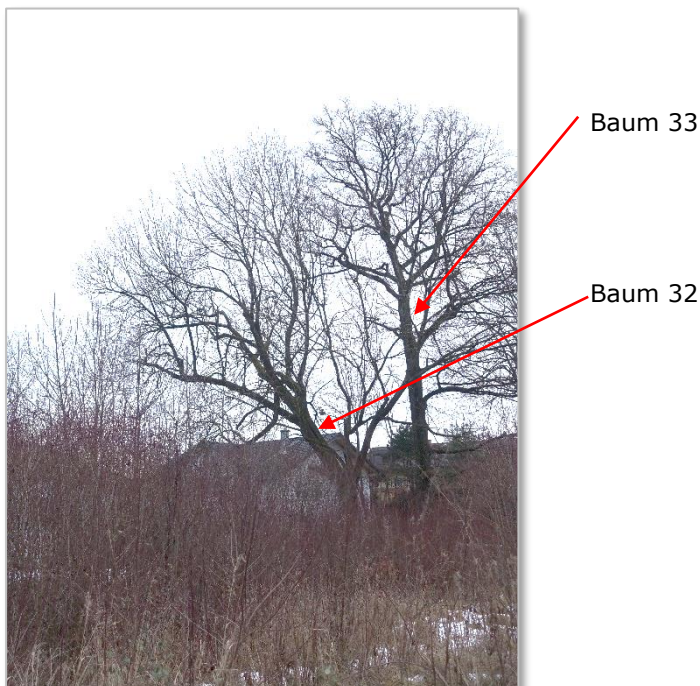
Im Bereich des nordwestlichen Stämmllings wurde über dem Zufahrtsbereich zu dem Gewerbegebiet sowohl Totholz als auch eine eingefaulte Astungswunde im Bereich eines waagrecht verlaufenden Astes festgestellt (vgl. Abb. 81). Obwohl die Wunde von wüchsigem Wundholz gesäumt ist, kann visuell vom Boden aus nicht abschließend beurteilt werden, wie weit die Fäule in den Holzkörper hinein reicht und inwiefern die Bruchsicherheit des Astes beeinträchtigt ist. Aus diesem Grund empfiehlt der Unterzeichner bei weiterem Erhalt des Baumes die Untersuchung dieser Wunde im Zuge einer Baumbesteigung.
