# Gutachten

Zur Erhaltungswürdigkeit

**Gutachten Nr.:** 20-0532

Erhaltungswürdigkeit des Baumbestands im  
Rahmen einer geplanten Bebauung  
Taufkirchen, Bebauungsplan Nr. 98

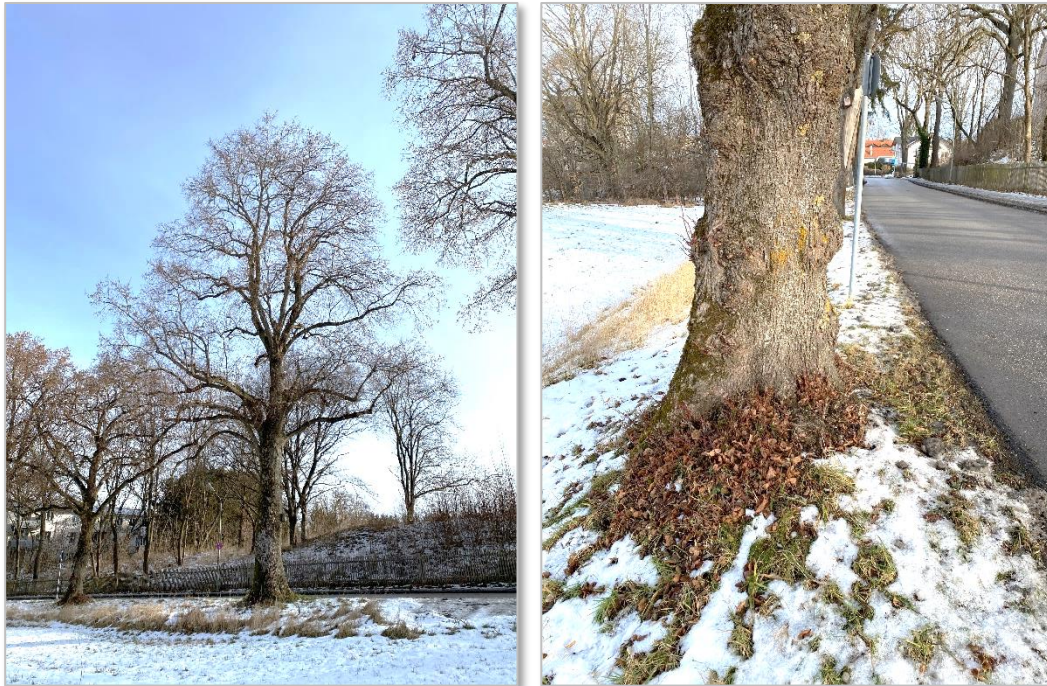
#### **Abb. 4      Höhendifferenz, Lindenreihe**

Die Dorfstraße durchschneidet die Steigung zwischen der westlichen Freifläche und der deutlich ansteigenden östlichen Straßenseite. Das Straßenniveau liegt auf der gleichen Höhe, wie die Baumstandorte (vgl. Abb. 4). Die Böschung in Richtung der Ackerfläche deutet darauf hin, dass die Baumquartiere während des Straßenbaus angelegt wurden und die Bäume wahrscheinlich zu dieser Zeit gepflanzt wurden. Zusätzlich ist der Belag der Dorfstraße durchgängig und deutet somit nicht auf bauliche Eingriffe hin. Aus diesen Gründen geht der Unterzeichner davon aus, dass die Bäume zum Zeitpunkt des Straßenbaus gepflanzt wurden und seither nicht im Zuge von Tiefbaumaßnahmen in den stammnahen Wurzelbereich eingegriffen wurde. Somit besteht kein Hinweis auf Wurzelverletzungen, die zu einer maßgeblichen Abnahme der Standsicherheit geführt haben könnten. Sollten jedoch Eingriffe in den Wurzelschutzbereich der Bäume bekannt sein, so sollte die Standsicherheit der Linden gegebenenfalls mittels Zugversuchen überprüft werden.

Die unteren Stammbereiche der Bäume haben sich durch stark ovalisierten Wuchs an die Standortanforderungen innerhalb der Böschung angepasst (vgl. Abb. 4, rechts). Hangabwärts haben sich überwiegend starke Wurzelanläufe zur Stabilisierung ausgebildet.

Die linke Abbildung zeigt die abfallende Böschung im Bereich von Baum 4, die rechte im Bereich von Baum 5. Zusätzlich ist der ovalisierte Stammfuß von Baum 5 erkennbar.

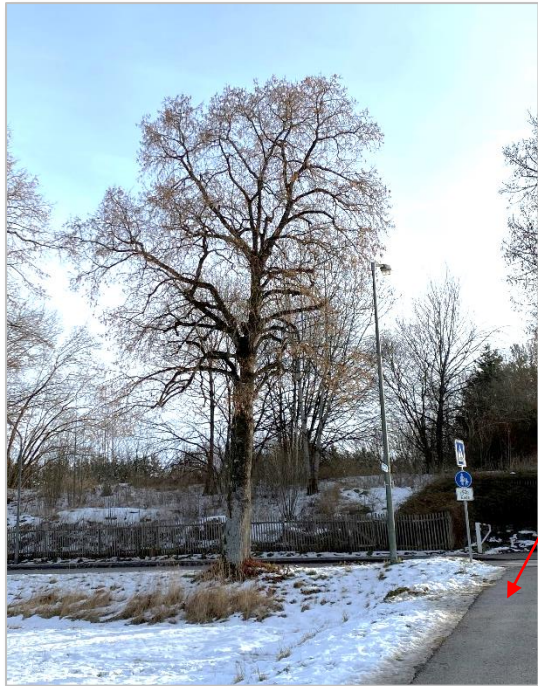
**Abb. 5 Baum 1, 724664 - Ansicht**

Der südlichste Baum der Lindenreihe stockt nördlich des Winger Weges (vgl. Abb. 5). Die Linde weist eine leicht herabgesetzte Vitalität auf. Innerhalb der Oberkrone sind deutlich verkürzte Internodien im Feinstbereich erkennbar. Die Krone wurde sowohl in Richtung der Straße, als auch der Straßenbeleuchtung eingekürzt. Dabei sind Schnittwunden bis etwa 5 cm Durchmesser entstanden, die nur mäßig kompensiert werden.

Im unteren Stammbereich ist infolge der Ovalisierung ein Wachstumsdefizit erkennbar, das der verminderten Zuwächse der nördlichen und südlichen Stammseite zugeschrieben wird. Da bei der Klopfprobe ein heller Holzton festgestellt wurde, geht der Unterzeichner nicht davon aus, dass die Wachstumsdefizite durch eine Fäule im unteren Stammbereich verursacht sind.

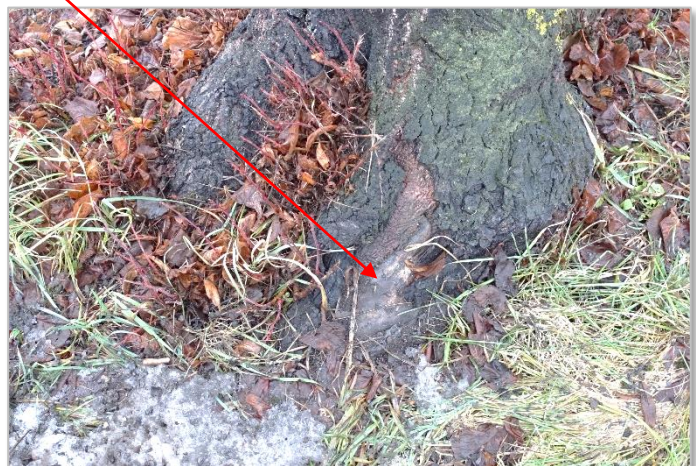
**Abb. 6 Baum 1, 724664 – Anfahrsschäden**

In nordöstlicher Richtung befindet sich am Stamm der Linde ein großflächiger Anfahrsschaden, der von wüchsigem Wundholz umsäumt ist (vgl. Abb. 6). Bei der Klopfprobe wurde im Bereich des Rindenschadens und des übrigen Stammes ein heller Holzton festgestellt, der auf eine ausreichend starke Restwandstärke schließen lässt. Zusätzlich sind bislang oberflächlich keine Zersetzungsprozesse am freiliegenden Holzkörper erkennbar. Auch am südöstlichen Wurzelanlauf wurde ein Anfahrsschaden festgestellt, der von Wundholz gesäumt ist und bislang nicht einfault.

Trotz der Vorschädigung des Baumes wird diese Linde aufgrund der prägenden Funktion der Lindenreihe als **bedingt erhaltenswert bis erhaltenswert** im Zusammenhang mit einer Baumaßnahme eingestuft.

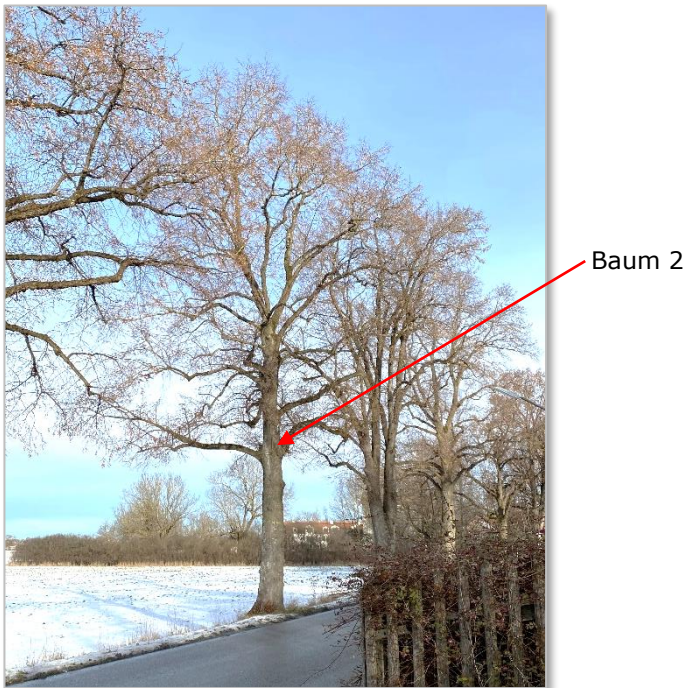
**Abb. 7** Baum 2, 724665 – Ansicht

Die zweite Linde innerhalb der Baumreihe weist innerhalb ihrer Krone längere Internodien mit leicht verminderter Seitenverzweigung auf (vgl. Abb. 7). Aufgrund dieser Verzweigungsstruktur sowie des maßgeblichen Dickenzuwachses am Stamm wird die Vitalität dieses Baumes als leicht herabgesetzt bewertet.

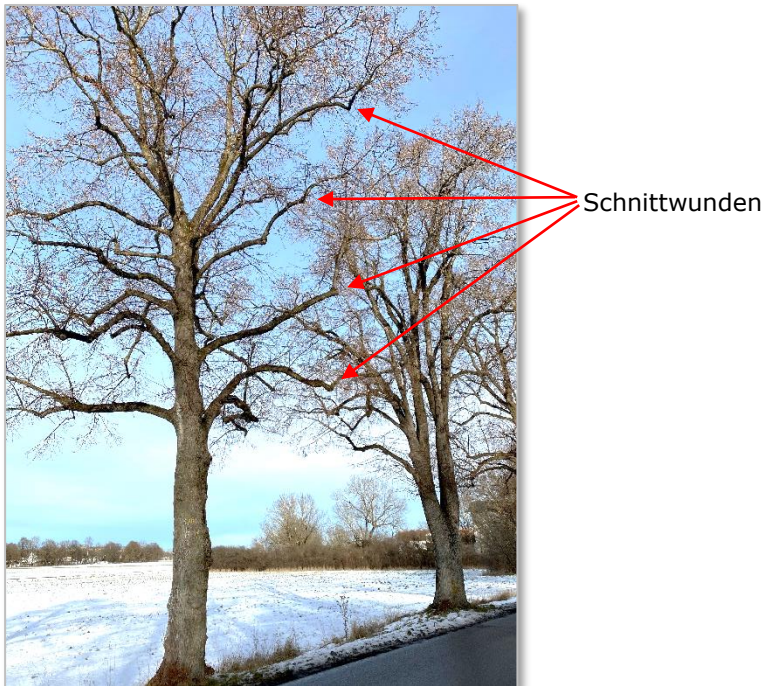
**Abb. 8 Baum 2, 724665 – Schnittwunden**

Straßenseits wurde die Krone der Linde zurückgeschnitten, um den lichten Raum über der Fahrbahn frei zu halten (vgl. Abb. 8). Bei dieser Maßnahme sind Schnittwunden mit Durchmessern von bis zu 5 cm entstanden, die bislang noch nicht von Wundholz verschlossen wurden. Ausgehend von den Schnittstellen wurde jeweils ein sogenannter Zugast belassen, der den Ast am Leben erhält und die Kompensation der Wunden beschleunigt.

Zusätzlich befinden sich am Stamm der Linde sogenannte Maserknollen, die im vorliegenden Ausmaß jedoch als arttypische Wuchsanomalie eingestuft werden und somit kein Defektsymptom darstellen.

Aufgrund der geringfügigen Schädigung der Linde wird dieser Baum als **erhaltenswert** im Zusammenhang mit einer Baumaßnahme eingestuft.

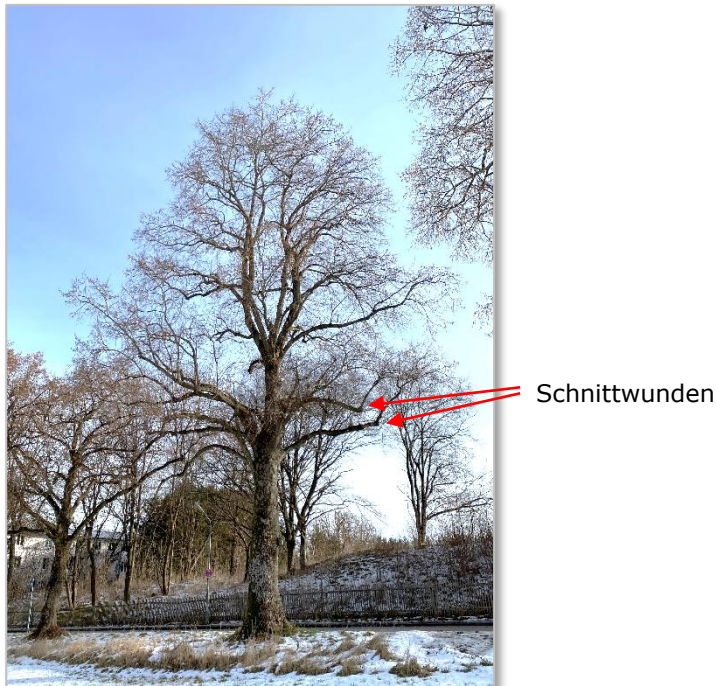
**Abb. 12** Baum 4, 724667 - Ansicht

Auch bei dieser Linde wurde das Lichtraumprofil durch einen starken seitlichen Rückschnitt der Krone freigehalten. Dabei sind Schnittwunden bis zu einem Durchmesser von rund 4 cm entstanden (vgl. Abb. 12).

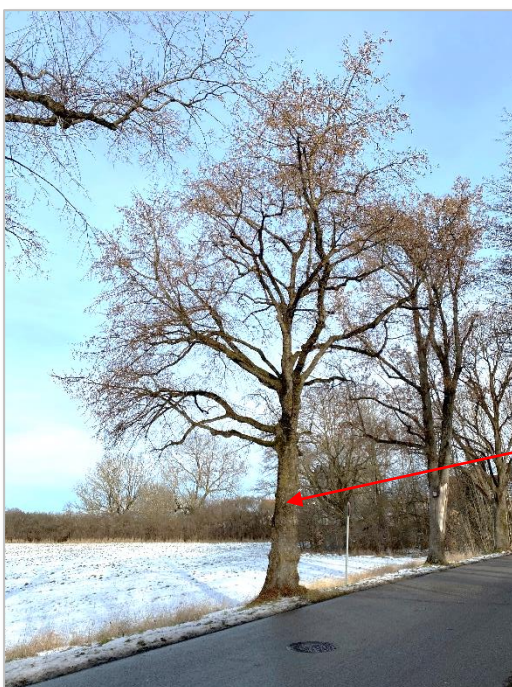
**Abb. 14 Baum 5, 724668 – Ansicht**

Der Stamm der weitgehend vitalen Linde ist überzogen von mehreren Verdickungen (vgl. Abb. 14). Diese Stammverdickungen können durch sehr verschiedene Ursachen entstehen. Zum einen kann es sich um eine ehemalige Veredelungsstelle handeln, wo die Verwachsung von Edelreis und Unterlage zu verstärktem Wachstum geführt hat. Zum anderen kann es sich um einen Tumor handeln oder die Folge einer Stammfäule sein, zu deren Kompensation der Baum lokal seinen Zuwachs gesteigert hat. Außerdem kann es sich wie im vorliegenden Fall sehr wahrscheinlich um eine genetisch bedingte Zuwachssteigerung um Astansätze herum handeln, sog. Maserknollen.

Der untere Stammbereich dieser Linde ist aufgrund des Standortes innerhalb der Böschung auch ovalisiert und weist seitlich Wachstumsdefizite auf.

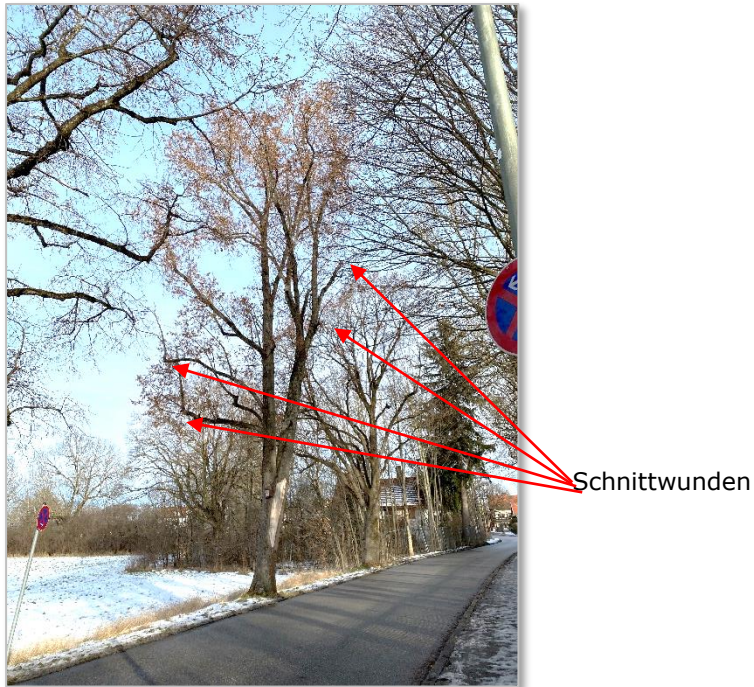
**Abb. 16 Baum 6, 724669 – Ansicht**

Die Vitalität der gutachtensgegenständlichen Linde ist deutlich nachlassend (vgl. Abb. 16). Verkürzte Internodien, verminderte Seitenverzweigung, vermehrte Fruktifizierung sowie geringfügiger Dickenzuwachs deuten auf eine erhebliche Unterversorgung mit Wasser- und Nährstoffen hin.

Die Krone dieser Linde wurde ebenfalls in Richtung der Straße jedoch auch in Richtung der Freifläche eingekürzt (vgl. Abb. 16). Dies könnte darauf hindeuten, dass nicht nur der lichte Raum durch die Schnittmaßnahmen freigehalten werden sollte, sondern absterbende oder bereits abgestorbene Äste aus der Krone entnommen wurden.

Der Hauptstamm der gutachtensgegenständlichen Linde verzweigt sich in rund 3 m Höhe V-förmig mit einer langgezogenen Rindentrennleiste in zwei kodominante Stämmlinge (vgl. Abb. 16). Spitzwinklige, V-förmige Vergabelungen mit Rindeneinschlüssen sind i.d.R. statisch weniger belastbar, da die beiden Baumteile nur unzureichend verwachsen sind. Ein V-Zwiesel stellt jedoch noch kein Symptom einer konkreten Gefahr dar. Abgeflachte Querschnitte, Rindenschäden oder Risse im Gabelungsbereich können dagegen auf eine erhöhte Bruchgefahr hindeuten.

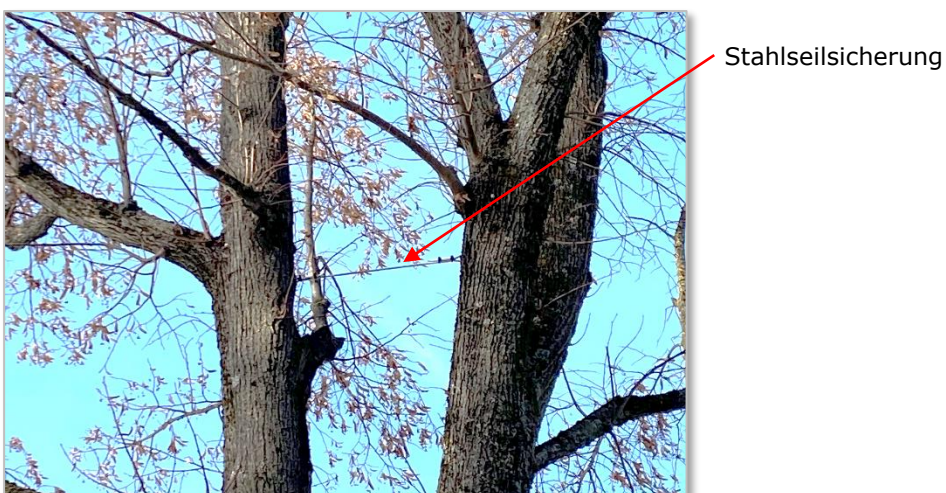
**Abb. 17 Baum 6, 724669 – Kronensicherung**

Zur Stabilisierung dieses Vergabelungsbereichs wurde bereits in der Vergangenheit eine Stahlseilsicherung in der Krone verbaut (vgl. Abb. 17). Dieses Sicherungssystem wurde mit Hilfe von Stahlbolzen an den beiden Stämmlingen befestigt. Durch diese Verankerung wurden in beide Stämmlinge rund 2 cm starke Löcher gebohrt, die durch die Bolzen dauerhaft offengehalten werden und holzersetzen Pathogenen als Eintrittspforte dienen können.

Da sich dieses Wachstumsdefizit bis in den Stammkopf und damit in den Vergabelungsbereich der Linde erstreckt, sollte in diesem Abschnitt aufgrund des abgeflachten Querschnitts von einer erhöhten Bruchgefahr ausgegangen werden. Um ein Bruchversagen zu verhindern, wurde bereits eine Stahlseilsicherung verbaut, die zeitnah durch ein neues, fachgerecht eingebautes Kronensicherungssystem ersetzt werden sollte.

Lfd. Nr.	Arbo Tag	Baumart	Maßnahme	spätestes Ausführungsdatum
3	724666	Winter-Linde	Lichtraumprofil herstellen	31.06.2021
3	724666	Winter-Linde	Totholzentfernung	31.12.2021
3	724666	Winter-Linde	Kroneneinkürzung um 10 %	31.06.2021
6	724669	Winter-Linde	Kronensicherung: Einfach-Verbindung, 'cobra 2t'	31.12.2021
9	724672	Esche	Totholzentfernung	31.12.2021
15	724678	Esche	Fällung	31.12.2021
17	724680	Sal-Weide	Totholzentfernung	31.06.2021
18	724681	Spitz-Ahorn	Totholzentfernung	31.12.2021
19	724682	Stiel-Eiche	Totholzentfernung	31.12.2021
19	724682	Stiel-Eiche	Kronenpflege	31.12.2021
19	724682	Stiel-Eiche	Kroneneinkürzung 5%	31.12.2021
20	724683	Winter-Linde	Totholzentfernung	31.12.2021
20	724683	Winter-Linde	Kronenpflege	31.06.2021
21	724684	Vogel-Kirsche	Fällung	31.06.2021
23	724686	Esche	Totholzentfernung	31.12.2021
23	724686	Esche	Nachbehandlung gekappter Kronen	31.12.2021
24	724687	Esche	Totholzentfernung	31.06.2021

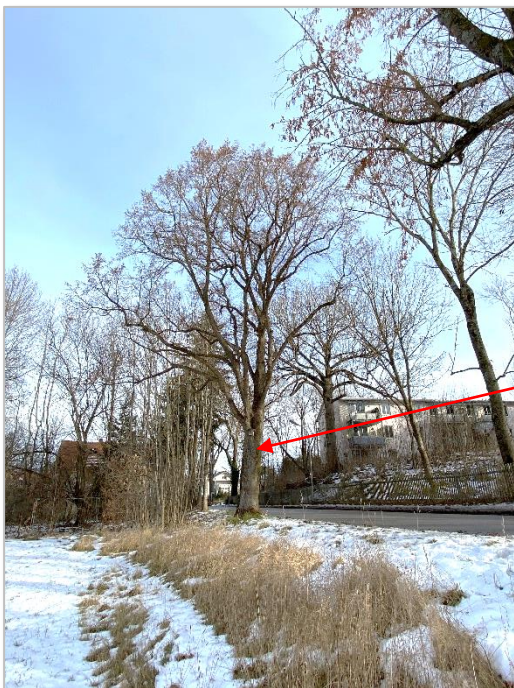
#### **Abb. 21 Baum 7, 724670 – Ansicht**

Die letzte der Alt-Linden innerhalb der Reihe weist eine herabgesetzte Vitalität mit leicht verkürzten Internodien auf (vgl. Abb. 21).

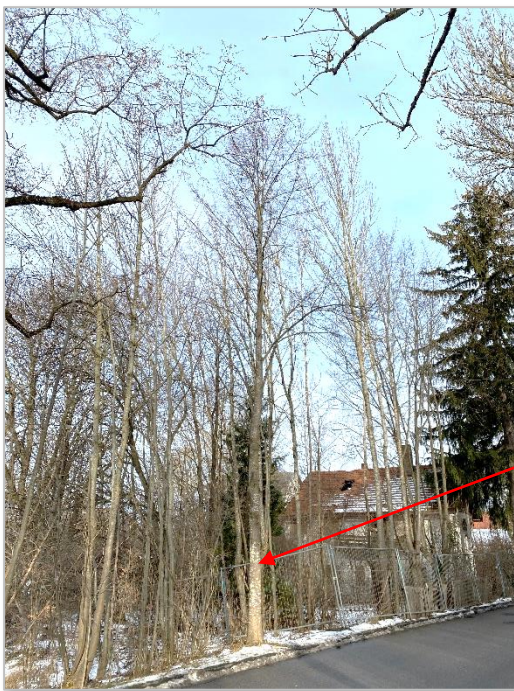
**Abb. 24 Baum 8, 724671 – Ansicht**

Am nördlichen Ende der Reihe aus Alt-Linden schließt sich eine weitere Linde an. Da diese augenscheinlich als Fortsetzung der Reihe straßenbegleitend gepflanzt wurde, wurde sie diesem Abschnitt zugeteilt. Hierbei handelt es sich um einen vitalen und augenscheinlich ungeschädigten Jungbaum (vgl. Abb. 24).

Die Linde stockt zwar in unmittelbarer Straßennähe, ist jedoch insbesondere in westlicher Richtung umgeben von einem vergleichsweise jungen Baumbestand (vgl. Abb. 24). Aufgrund dieses geschützten Standortes hat die Linde eine hochansetzende, schlanke Krone ausgebildet. Wie es für einen Bestandsbaum innerhalb von Baumgruppen typisch ist, hat der Baum bislang das Dickenwachstum zugunsten des Längenwachstums vernachlässigt. Auf Basis dieser Wuchsform und aufgrund der abschirmenden Effekte des westlich stockenden Bestands sollte die Linde nicht vollständig freigestellt werden und somit Winderignissen insbesondere aus westlicher Richtung voll ausgesetzt werden.

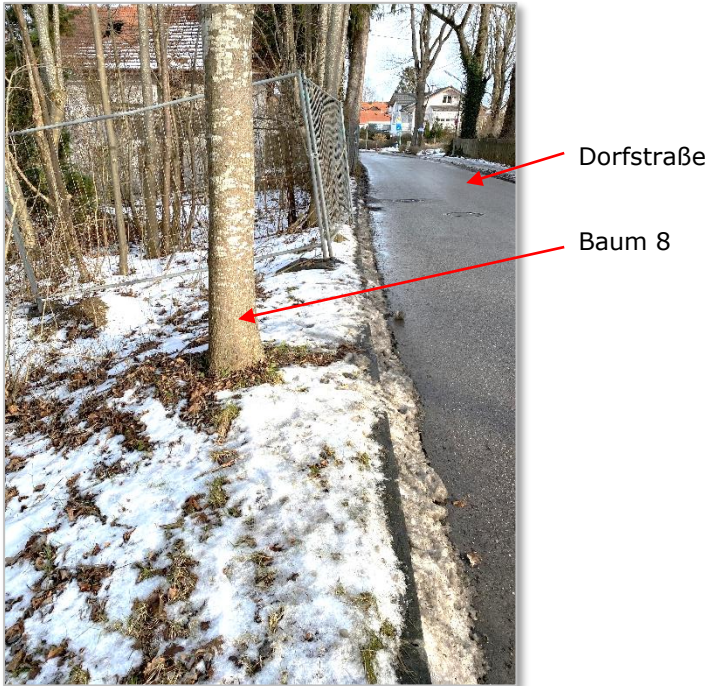
**Abb. 25 Baum 8, 724671 – Standort**

Der Standort der Linde liegt nur rund 30 cm entfernt von dem Randstein der Dorfstraße (vgl. Abb. 25). Bei Dickenwachstum im unteren Stammbereich und der Ausbildung starker Wurzelanläufe, wie es für freistehende Bäume unumgänglich ist, wird dieser Abstand weiter verringert. Langfristig könnte so der Standraum des Baumes zu eng werden. Zusätzlich sind Eingriffe innerhalb der Straße bei solchen Bäumen erfahrungsgemäß nicht ohne Eingriffe in den statisch wirksamen Wurzelbereich möglich.

Da diese Linde aufgrund ihres geringen Alters vergleichsweise leicht zu ersetzen ist und ihre Entwicklungsfähigkeit aufgrund der Wuchsform und des Standorts begrenzt sind, wird dieser Baum als **bedingt erhaltenswert** im Zusammenhang mit einer Baumaßnahme eingestuft.

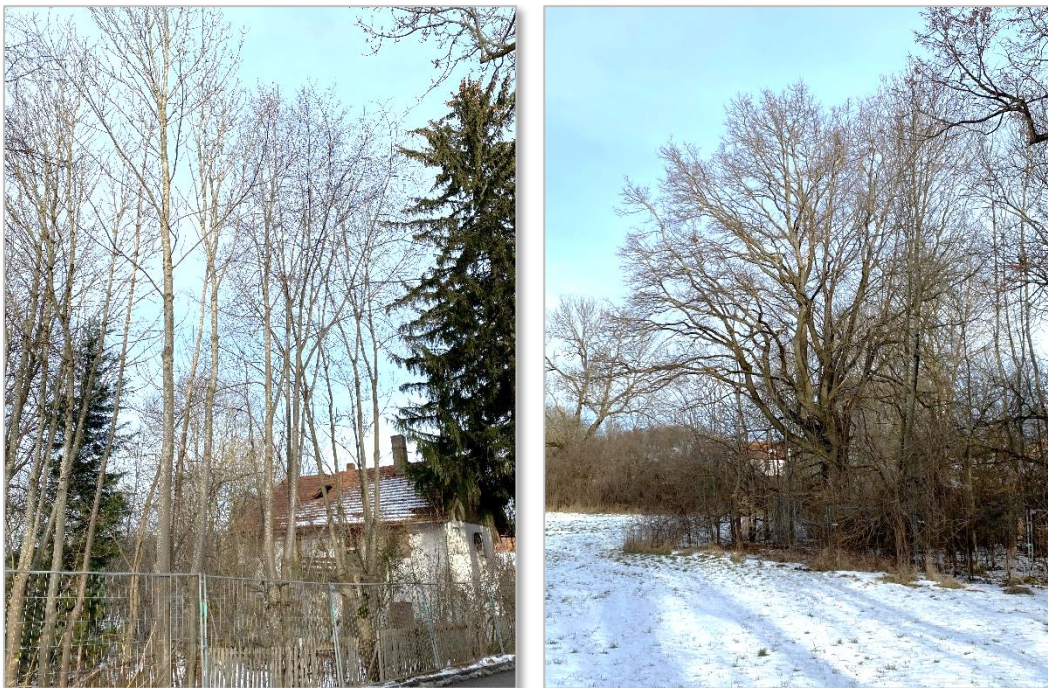
**Abb. 26** Gartenbereich

Der Gehölzbestand in diesem Bereich ist geprägt von wild angewachsenen Bäumen geringen Alters, der in den vergangenen Jahren sich selbst überlassen war und nicht ausreichend gepflegt wurde (vgl. Abb. 26). Bäume mit Stammumfang unter 40 cm wurden nicht einzelbaumweise erfasst, da sie aufgrund ihres geringen Alters und Größe leicht zu ersetzen sind und meist noch keine gestalterische Funktion übernehmen. Auch der erfasste Baumbestand in diesem Bereich kann überwiegend aufgrund seines vergleichsweise geringen Alters leicht ersetzt werden. Ungünstige Wuchsformen und eingewachsene Zäune mindern die Erhaltungswürdigkeit der Bäume in diesem Untersuchungsabschnitt.

Die linke Abbildung zeigt den südöstlichen Abschnitt des Gartenbereichs und die rechte den südwestlichen.

Die Jungbäume in diesem Bereich sind in einem nahezu geschlossenen Bestand herangewachsen. Die ausgebildeten Kronenformen sind dementsprechend schlank und die Stammdurchmesser entsprechend gering. In vielen Fällen würden die Bäume einer Freistellung und der damit einhergehenden Windexposition nicht Stand halten. Lediglich vereinzelte Altbäume bilden die Stabilität bringende Gerüst dieses Bestands und könnten bei einer Freistellung erhalten werden.

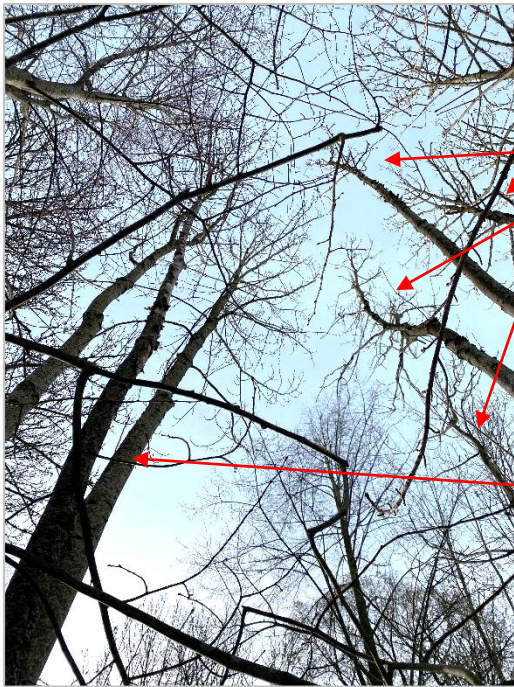
**Abb. 27 Baum 9, 724672 – Vitalität**

Im südöstlichen Bereich des eingezäunten Abschnitts stockt die wenig vitale Esche. Der vergleichsweise junge Baum weist bereits in der Krone Anzeichen einer Erkrankung mit dem Eschentriebsterben auf (vgl. Abb. 27). Die benachbarten Jungeschen, haben Umfänge unter 40 cm und wurden daher nicht erfasst. Dennoch sollten diese Bäume aus Gründen der Verkehrssicherheit zeitnah entnommen werden, da sie bereits Absterberscheinungen infolge des Eschentriebsterbens zeigen und kippgefährdet sind (vgl. Abb. 27).

Westlich stockende Jungeschen mit Absterbeerscheinungen

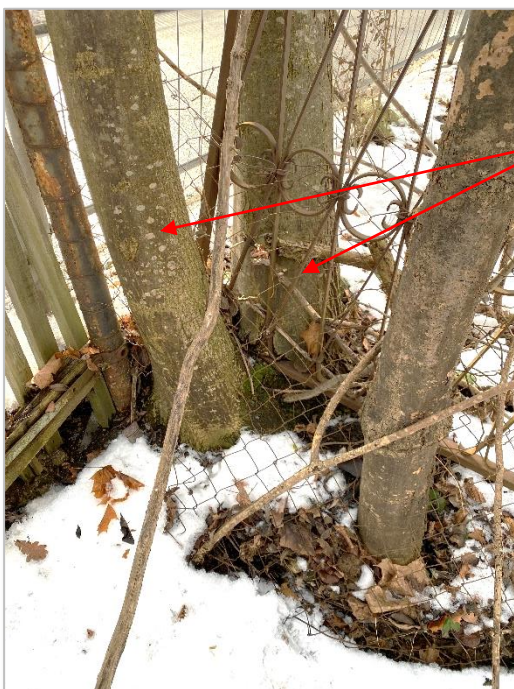
**Abb. 28 Baum 9, 724672 – Vergabelungsbereich**

Die gutachtensgegenständliche Esche verzweigt sich bereits unmittelbar über dem Bodenniveau spitzwinklig in zwei Stämmlinge. Innerhalb dieses Vergabelungsbereichs ist ein Zaun eingewachsen und es haben sich Rindentrennleisten gebildet (vgl. Abb. 28). Beides deutet auf eine verminderte Stabilität dieses Vergabelungsbereichs hin. Zusätzlich sind bereits Nekrosen am Stammfuß der Esche erkennbar, die auf eine mögliche Kippgefahr des Baumes hindeuten können.

Zwei Stämmlinge von Baum 9 mit eingewachsenem Zaun

Aufgrund der ungünstigen Wuchsform und der absterbenden Baumkrone wird diese Esche als **nicht erhaltenswert** im Zusammenhang mit einer Baumaßnahme eingestuft.

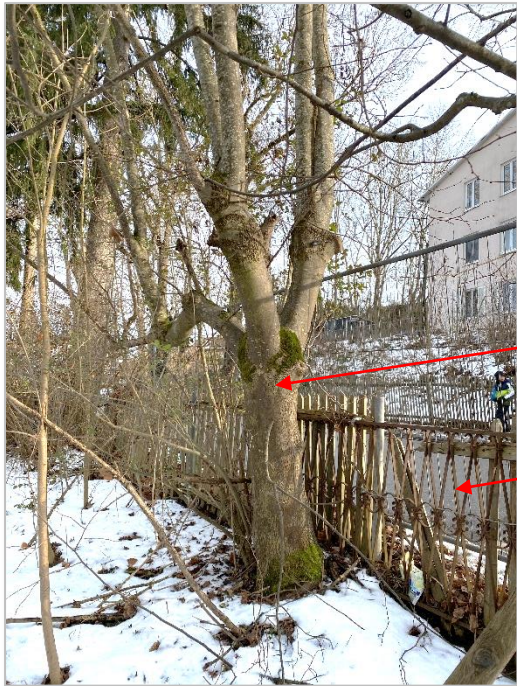
**Abb. 31 Baum 11, 724674 – Ansicht**

Die Esche mit der Laufnummer 11 stockt ebenfalls nahe der Dorfstraße und unmittelbar neben dem Zaun (vgl. Abb. 31). Innerhalb der Krone des wenig vitalen Baumes sind ebenfalls Anzeichen des Eschentriebsterbens vorhanden.

Zusätzlich wurde in westlicher Richtung ein vollständig abgestorbener Kronenteil festgestellt (vgl. Abb. 32). Ausgehend von dem Feinastbesatz im abgestorbenen Bereich geht der Unterzeichner davon aus, dass dieser Kronenteil vermutlich erst in der vergangenen Vegetationsperiode infolge des Eschentriebsterbens abgestorben ist.

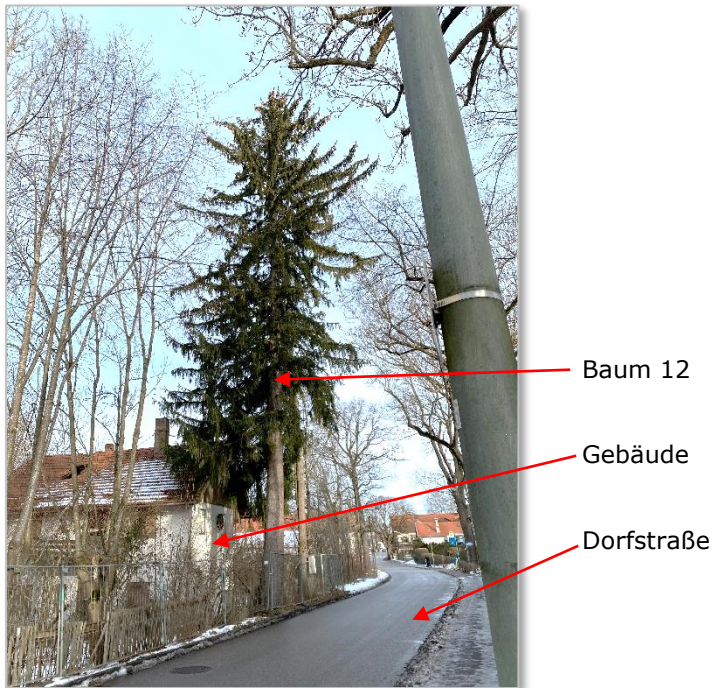
**Abb. 33** Baum 12, 724675 – Ansicht

Die kardinale Fichte weist eine herabgesetzte Vitalität auf. Die Seitenverzweigung ist vermindert, wodurch sich eine licht wirkende Krone ausgebildet hat (vgl. Abb. 33). Dies kann auf Versorgungsmängel mit Wasser und Nährstoffen zurückgeführt werden.

Der Baum stockt am Straßenrand der Dorfstraße auf Höhe des alten Gebäudes. Die Kronentraufe der Fichte reicht bis über das Gebäude hinaus (vgl. Abb. 33). Somit befindet sich dieses unmittelbar innerhalb des Wurzelschutzbereichs dieses Baumes, was es insbesondere bei einem Abriss zu berücksichtigen gilt.

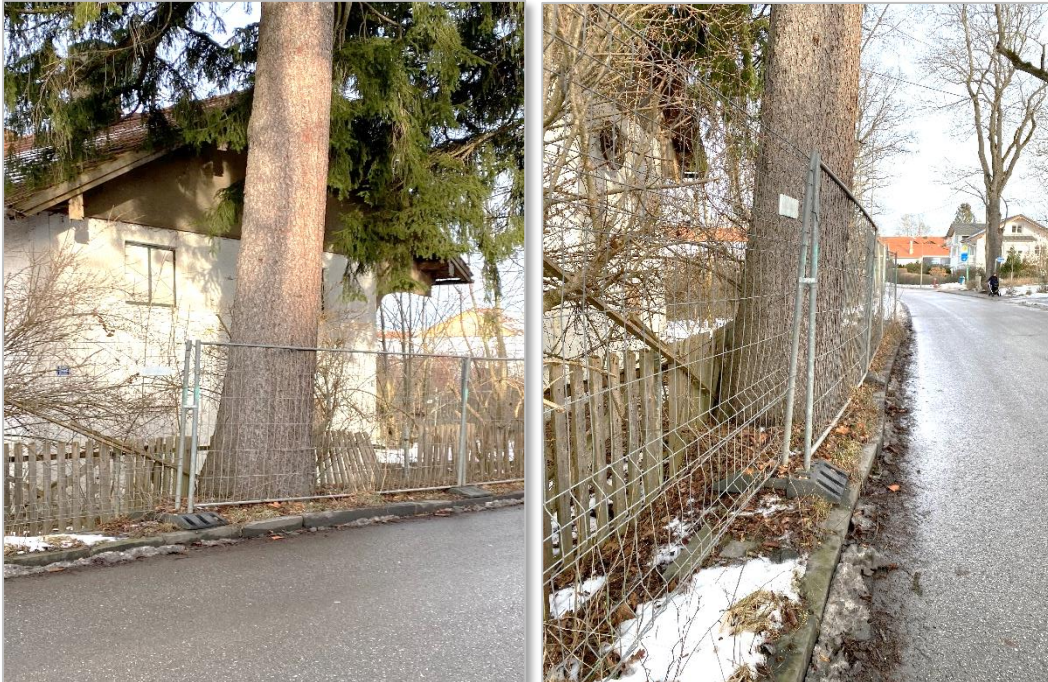
**Abb. 34 Baum 12, 724675 – Standort**

Der Standort der Fichte liegt lediglich rund 15 cm entfernt von der Randsteinkante der Dorfstraße (vgl. Abb. 34). Durch sekundäres Dickenwachstum haben der Stamm und die Wurzelanläufe bereits den Randstein in Richtung des Straßenbelags verschoben. Zusätzlich ist erkennbar, dass sich der Belag im stammnahen Wurzelbereich deutlich anhebt. Daraus lässt sich schließen, dass die Fichte den Untergrund der Straße zur Durchwurzelung nutzt. Bei einer Sanierung der Straße ist dieser Baum daher lediglich sinnvoll zu erhalten, wenn die Straße dem Baum angepasst wird und der Fichte straßenseits ein ausreichendes Baumquartier geschaffen wird.

Die beiden Abbildungen zeigen den Standort der Fichte von der Dorfstraße aus.

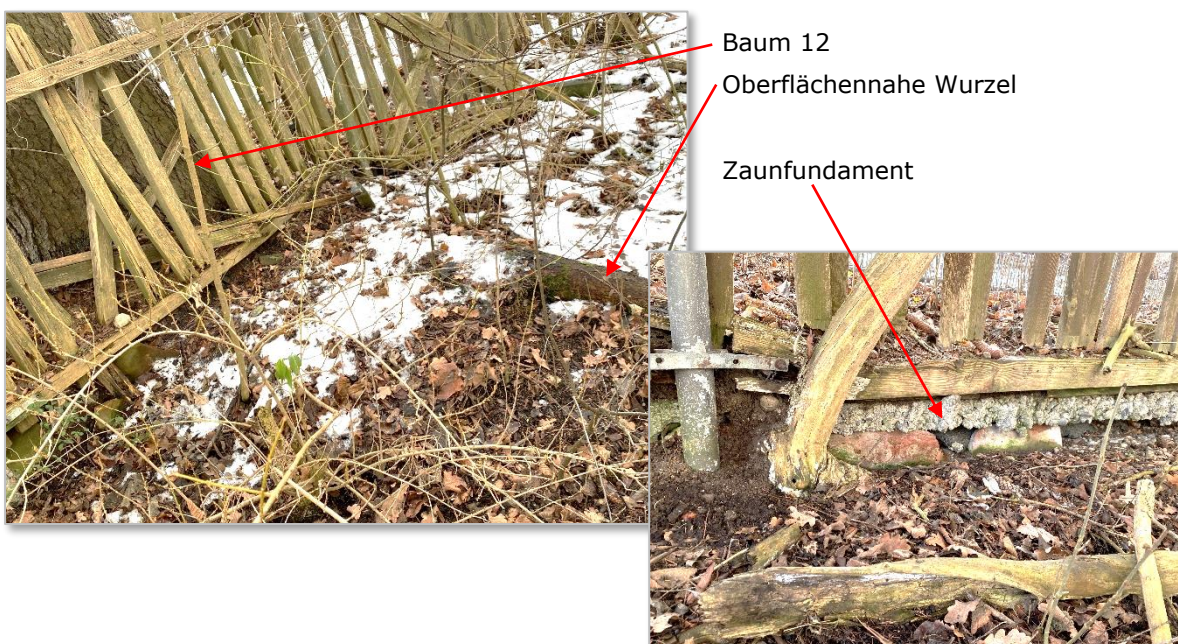
**Abb. 35 Baum 12, 724675 – Standort straßenabgewandt**

Auf der straßenabgewandten Seite ist erkennbar, dass der Stamm der Fichte zwischen dem Randstein der Straße und dem provisorischen Zaunfundament stockt. Oberflächennah verlaufende Wurzeln in Richtung des Gebäudes deuten auf einen wenig durchwurzelbaren Boden in diesem Bereich hin. Zusätzlich muss aufgrund der Lage und der Wuchsform des Baumes davon ausgegangen werden, dass das Zaunfundament, das aus grobkörnigem Beton sowie einer Ziegelschicht besteht, in die Statik des Baumes mit eingebunden ist. Dies muss beim Erhalt des Baumes und bei einem Abriss des Zaunes samt dem Fundament berücksichtigt werden.

Die Entwicklungsfähigkeit dieses Baumes ist aufgrund der ungünstigen Standortbedingungen deutlich eingeschränkt, weshalb die Fichte als **bedingt erhaltenswert** im Zusammenhang mit einer Baumaßnahme eingestuft wird.

Bei weiterem Erhalt der Fichte müsste bei einem Abriss von Gebäude und Zaunfundament sowie bei einer Sanierung der Straße auf den Wurzelschutzbereich des Baumes Rücksicht genommen werden sowie überprüft werden, welche Bauteile in die Statik des Baumes integriert sind.

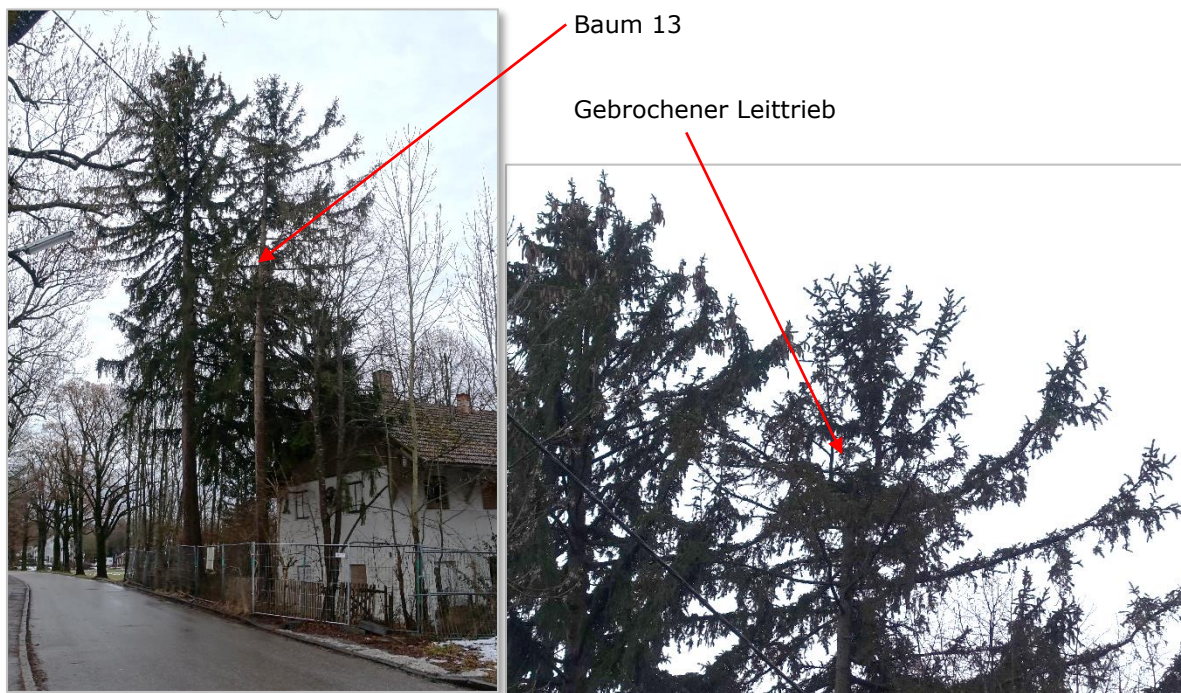
**Abb. 36** Baum 13, 724676 – Ansicht

Die zweite Fichte stockt nördlich des vorangegangenen Baumes und ist gegenüber der kardinalen Fichte deutlich niedriger und kleinkroniger. Die Vitalität dieses Baumes ist ebenfalls herabgesetzt (vgl. Abb. 36).

Der Leittrieb dieses Baumes ist gebrochen (vgl. Abb. 36). Im Bereich der Wunde kann eine nach oben geöffnete Fäule nicht ausgeschlossen werden. Als Reaktion auf den Ausbruch haben sich bereits mehrere Seitentriebe aufgerichtet, um die Funktion der Terminale zu übernehmen.

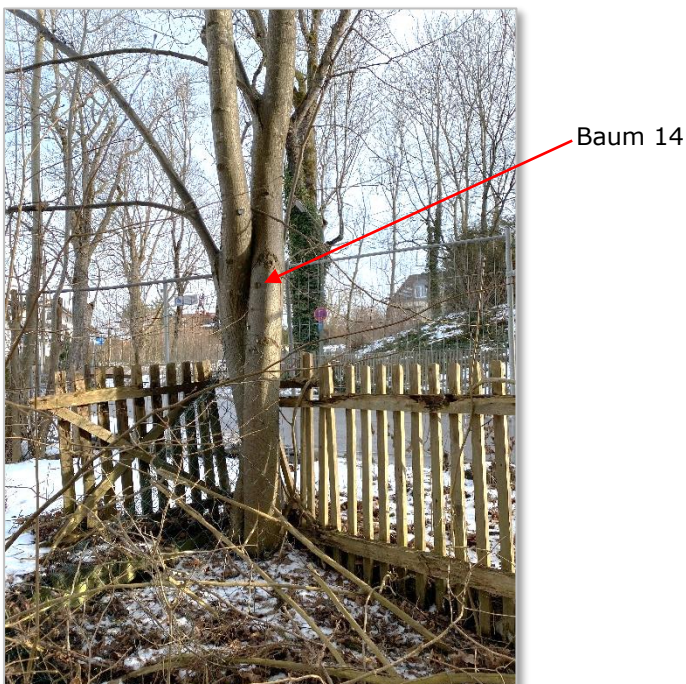
**Abb. 38 Baum 14, 724677 – Ansicht**

Die Linde stockt im nordöstlichen Bereich des Untersuchungsabschnittes, unmittelbar an dem ehemaligen Gartenzaun (vgl. Abb. 38). Die Feinverzweigung innerhalb der Oberkrone ist geprägt von leicht verkürzten Internodien und verminderter Seitenverzweigung. Somit wird die Vitalität dieses Baumes als herabgesetzt eingestuft.

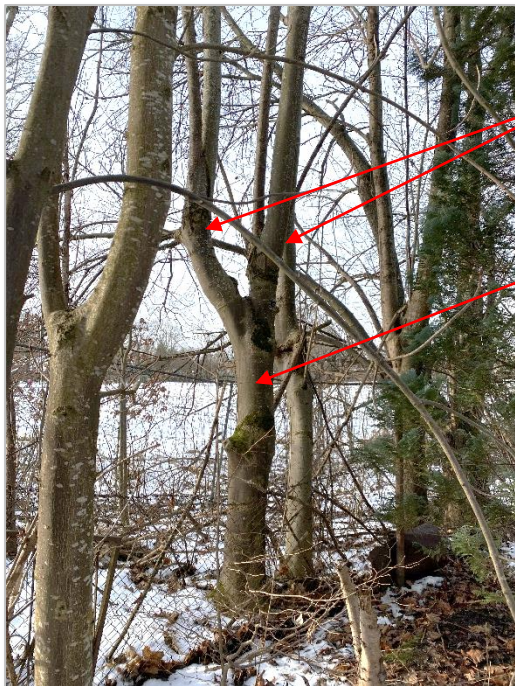
**Abb. 40**      **Baum 15, 724678 – Ansicht**

Diese Esche stockt an der südlichen Grenze des Untersuchungsabschnittes und weist alte Kappungsstellen auf, die auf einen ehemaligen Heckenschnitt hindeuten (vgl. Abb. 40). Ausgehend von diesen Schnittstellen hat auch dieser Baum eine neue Krone aus Ständerästen aufgebaut.

Ehemalige Kappungsstellen

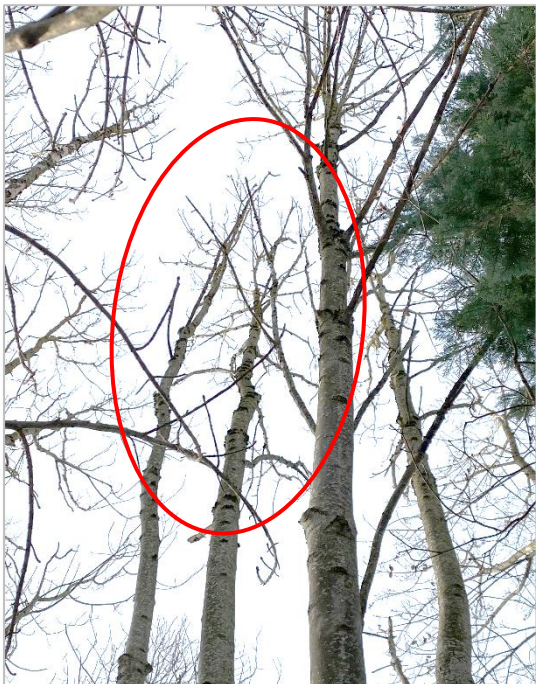
**Abb. 41**      **Baum 15, 724678 – Vitalität**

Innerhalb der Krone des Baumes sind bereits weit fortgeschrittene Anzeichen des Eschenriebsterbens erkennbar (vgl. Abb. 41). Ein Großteil der Feinverzweigung ist bereits vollständig abgestorben. Lebende Knospen sind nur in sehr geringer Anzahl vorhanden. Aus diesem Grund wird der Baum hinsichtlich seiner Vitalität als absterbend bewertet und es wird die zeitnahe Entnahme der Esche aus Gründen der Verkehrssicherheit empfohlen.

Im roten Kreis ist die Oberkrone von Baum 15 dargestellt.

Aufgrund des fortgeschrittenen Befalls durch das Eschentriebsterben und der damit einhergehenden verkürzten Lebenserwartung des Baumes wird die Esche als **nicht erhaltenswert** im Zusammenhang mit einer Baumaßnahme eingestuft und zur Fällung vorgeschlagen.

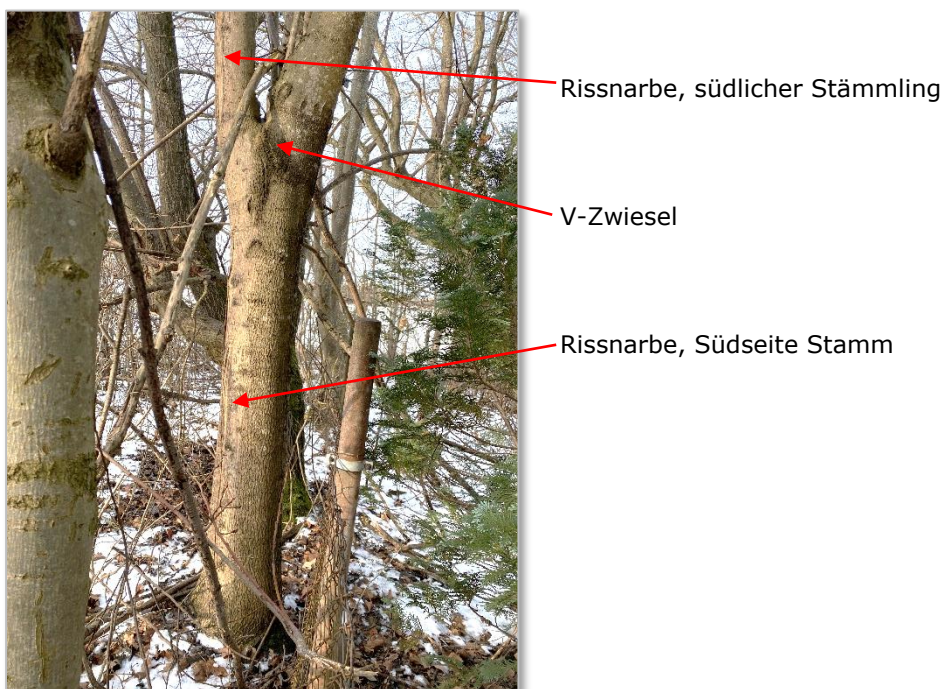
#### Abb. 42 Baum 16, 724679 – Ansicht

Der Hauptstamm dieses Spitz-Ahorns mit herabgesetzter Vitalität vergabelt sich in rund 1,8 m Höhe spitzwinklig in zwei Stämmlinge (vgl. Abb. 42). Innerhalb des Vergabelungsbereichs sind Rindeneinschlüsse erkennbar, die auf eine verminderte Verwachsung der beiden Stämmlinge hindeuten und zu einer erhöhten Bruchgefahr führen können.

Auf der südlichen Stammseite erstreckt sich eine vom Stammfuß bis in die Krone reichende Rissnarbe (vgl. Abb. 42), die durch Wundholz bereits vollständig verschlossen wurde (vgl. Abb. 43). Nach sog. Frostwechselwetterlagen im Spätwinter kommt es (insbesondere bei Randbäumen) häufig zum Aufreißen der nach Süden orientierten Stammseite. Bei einer Frostwechselwetterlage herrschen nachts noch Minustemperaturen. Tagsüber kann die Sonne den Stamm auf der Süd- und Westseite des Baumes jedoch auf zweistellige Plusgrade erwärmen, während die beschattete Nordseite weiterhin im Bereich des Gefrierpunktes verbleibt. Die durch die Temperaturunterschiede um Holz entstehenden Spannungen führen regelmäßig zu Rissbildungen.

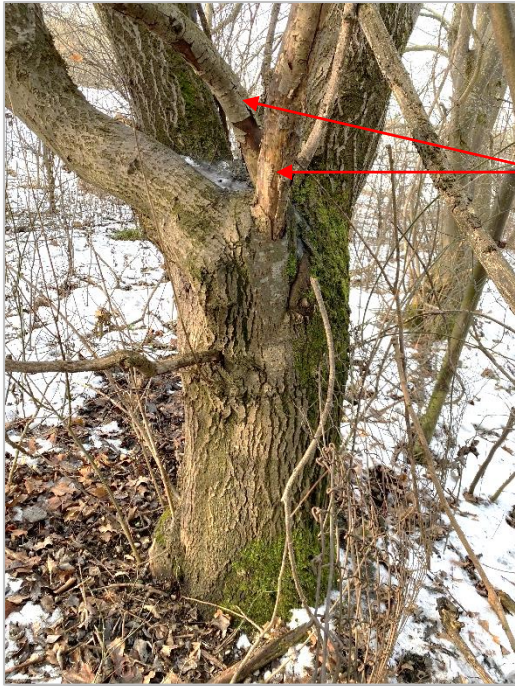
**Abb. 44 Baum 17, 724680 – Ansicht**

Die Sal-Weide weist eine deutlich herabgesetzte Vitalität auf. Teilweise absterbende Triebspitzen sowie die übermäßige Totholzbildung stellen Alterungserscheinungen dar und deuten auf Versorgungsmängel hin. Der Stamm der Weide verzweigt sich U-förmig in mehrere Stämmlinge, die eine stark ausladende Krone bilden (vgl. Abb. 44). Aufgrund dieser ausladenden Kronenform kann es insbesondere nach einer Freistellung zu Bruchversagen im Bereich der langen und wenig verzweigten Starkäste kommen.

Die durchschnittliche Lebenserwartung von Weiden beträgt rund 60 bis 80 Jahre. Auf Basis der Wuchskraft, insbesondere der Hinweise auf eine Vergreisung des Baumes und der Dimension hat diese Weide nur noch eine eingeschränkte Lebenserwartung und kann nach derzeitigem Kenntnisstand nur noch 10-15 Jahre ohne starke Schnittmaßnahmen erhalten werden.

Abgestorbene Starkäste

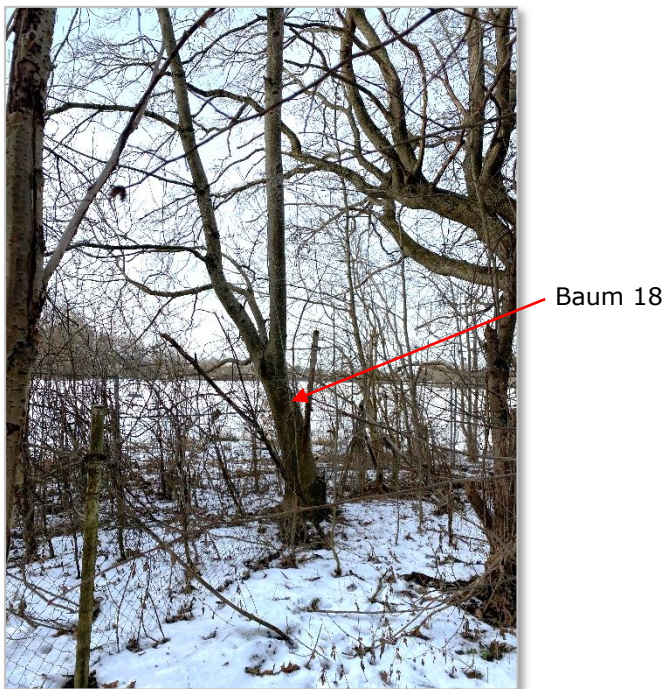
**Abb. 46** Baum 18, 724681 – Ansicht

Der gutachtensgegenständliche Spitz-Ahorn stockt im südwestlichen Bereich des Untersuchungsabschnittes (vgl. Abb. 46). Er verzweigt sich V-förmig in rund 2 m Höhe in zwei kodominante Stämmlinge, wobei im Vergabelungsbereich Rindentrennleisten erkennbar sind.

Der Kronenaufbau ist wie für einen Bestandsbaum innerhalb von Baumgruppen typisch schlank, wobei der Baum in der Vergangenheit überwiegend Längenzuwachs gebildet hat. Aus diesem Grund sollte der Spitz-Ahorn nicht freigestellt werden, da seine Wuchsform der freien Anströmung durch Windereignisse nicht angepasst ist.

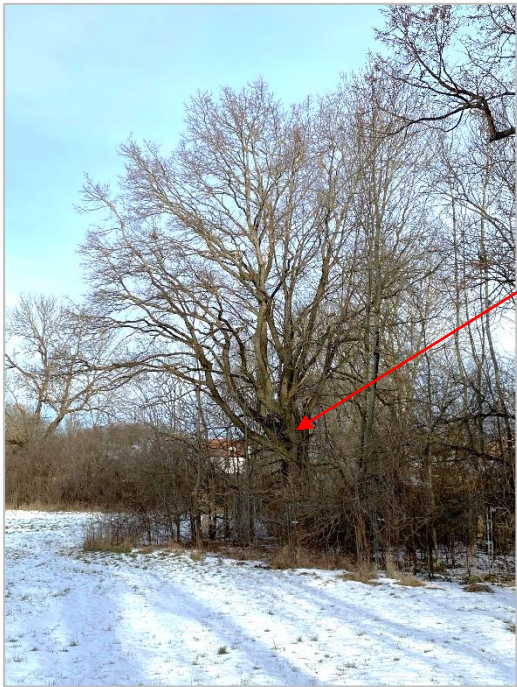
**Abb. 48 Baum 19, 724682 – Ansicht**

Die dominante Eiche stockt im südwestlichen Bereich des Untersuchungsabschnittes und weist eine leicht herabgesetzte Vitalität auf (vgl. Abb. 48). Trotz verkürzter Internodien bildet der Baum einen weitestgehend geschlossenen Kronenmantel.

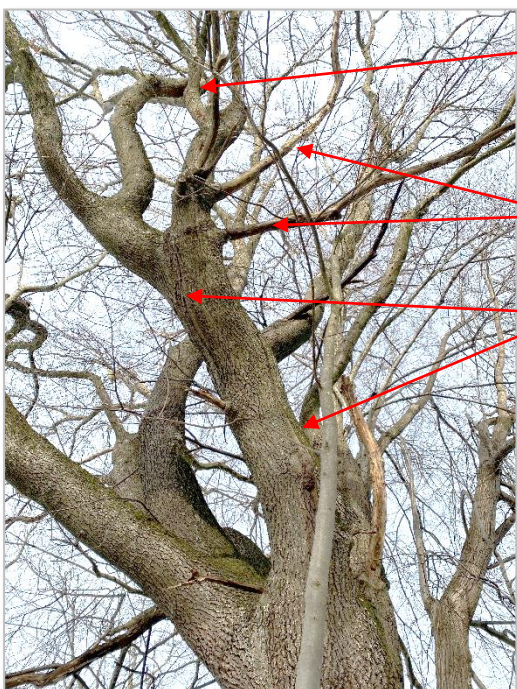
**Abb. 49 Baum 19, 724682 – Krone**

Innerhalb der Krone hat sich zusätzlich Totholz bis zu Starkaststärke gebildet, das bei einem weiteren Erhalt des Baumes entnommen werden sollte (vgl. Abb. 49). An den Anbindungsstellen der vollständig abgestorbenen Äste haben sich bereits sogenannte Abschiedskrägen gebildet, die ein Anzeichen für ein zeitnahes Brechen der Äste sind.

Innerhalb der Krone der Eiche sind mehrere ungünstige Verzweigungen erkennbar (vgl. Abb. 49). Teilweise haben sich Kontaktstellen zwischen Starkästen gebildet, die durch Reibung zu Rindenschäden im Bereich der Starkäste und infolge eindringender Fäulen zu einem höheren Bruchversagen führen können. Besonders ausgeprägt ist dies im Bereich zweier Starkäste des südöstlichen Stämmings. Um ein Bruchversagen zu vermeiden sollte dieser südöstliche Stämming um etwa 1,5 m eingekürzt werden.

Reibende Äste

Totholz

Rissstrukturen

Im Anbindungsbereich des südöstlichen Stämmings sind zusätzlich zwei Rissstrukturen erkennbar (vgl. Abb. 49). Die eine befindet sich im Vergabelungsbereich zweier Starkäste und deutet somit auf eine unzureichend verwachsene Vergabelung hin. Die empfohlene Einkürzung des Stämmings reduziert den lastabtragenden Hebelarm oberhalb der Schadstelle in ausreichendem Maße.

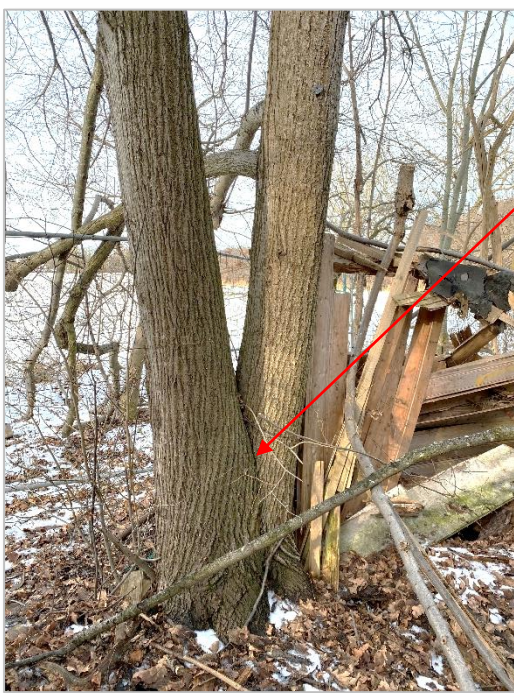
#### Abb. 51 Baum 20, 724683 – Ansicht

Die Winter-Linde stockt unmittelbar nördlich der Eiche Nr. 19 und wird von deren Krone maßgeblich abgeschirmt. Der Stamm des vitalen Baumes verzweigt sich V-förmig in zwei kodominante Stämmlinge (vgl. Abb. 51). Im Bereich der Vergabelung sind Rindeneinschlüsse erkennbar, die auf eine verminderte Verwachsung der beiden Stämmlinge miteinander hindeuten. Diese Verbindung muss derzeit nicht zusätzlich gesichert werden, da die Krone von der Eiche gegenüber Windereignissen abgeschirmt wird. Um den Baum auch weiterhin zu erhalten, sollte die Linde jedoch keinesfalls freigestellt werden. Sie kann nur in Kombination mit der Eiche erhalten werden.

V-Zwiesel mit Rindentrennleiste

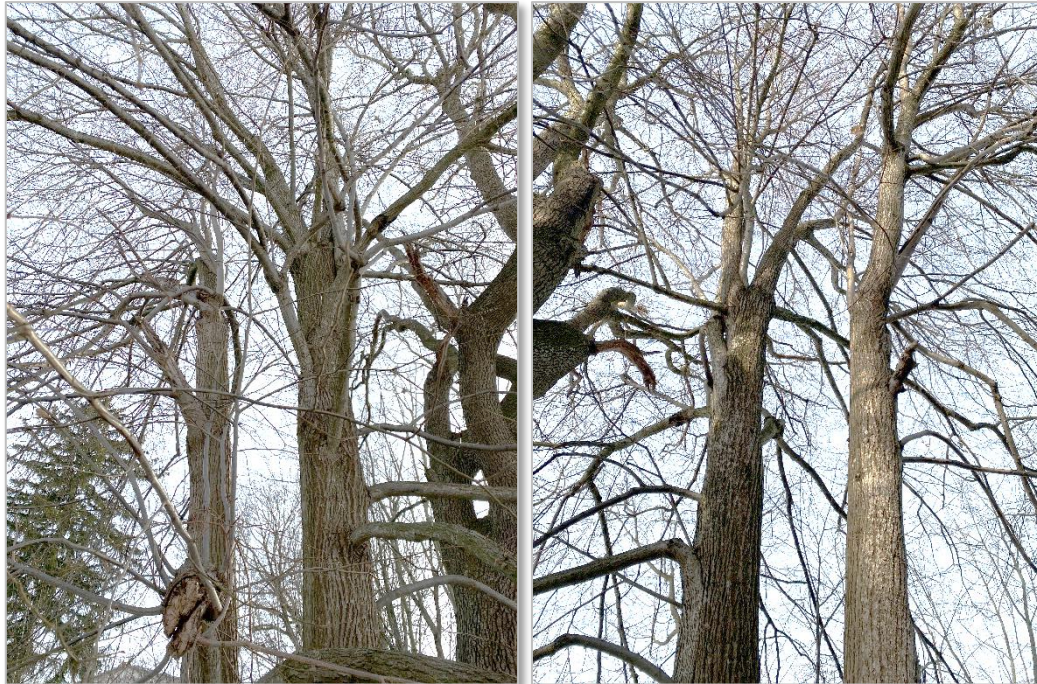
**Abb. 52 Baum 20, 724683 – Wuchsform**

Infolge des bedrängten und unterständigen Standorts hat die Linde eine schlanke und stark verzweigte Krone ausgebildet (vgl. Abb. 52). Durch eng aneinanderwachsende Äste haben sich Kontaktstellen gebildet, an denen es durch Reibung zu Rindenschäden und Fäulen kommen kann. Zusätzlich hat der wüchsige Baum ausgehend von Astausbruchstellen Ständeräste gebildet, die aufgrund der schlechten Anbindung im Bereich offener Fäulen erhöht bruchgefährdet sind.

Die Abbildungen zeigen die stark verzweigte, eng wachsende Krone mit mehreren reichenden Ästen.

Aufgrund der ungünstigen Wuchsform wird diese Linde als **bedingt erhaltenswert** im Zusammenhang mit einer Baumaßnahme eingestuft.

Innerhalb der Krone wurde aufgrund des stark beschatteten Standortes eine große Zahl an Totästen festgestellt, die bei einem weiteren Erhalt entnommen werden sollten.

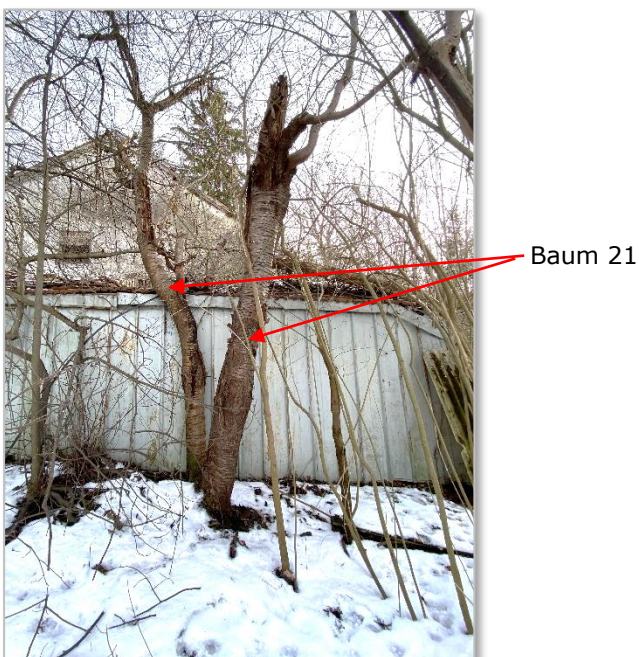
**Abb. 53 Baum 21, 724684 – Ansicht**

Die abgestorbene Kirsche stockt westlich eines Gebäudeteils innerhalb des Gartenbereichs (vgl. Abb. 53). Ein Großteil der Hauptkrone ist bereits ausgebrochen.

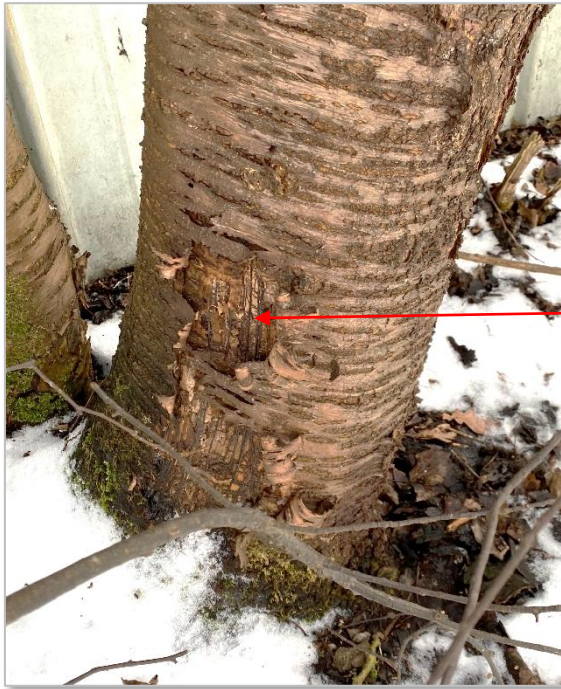
**Abb. 55 Baum 21, 724684 – Hallimasch**

Zusätzlich wurden am Stammfuß der Kirsche Rhizomorphen des Hallimasch vorgefunden (vgl. Abb. 55). Der Hallimasch (myk. Bezeichnung *Armillaria spec.*) ist ein häufiger Schwächeparasit an nahezu allen Holzgewächsen, tritt jedoch auch saprophytisch auf. Der Pilz tötet zunächst das Kambium ab und kann in der Folge eine mitunter intensive Weißfäule des Splintholzes hervorrufen. Die schwarzen wurzelartigen Rhizomorphen dienen als Ausbreitungsorgane, mit denen Wurzeln und Stammfuß lebender Bäume infiziert werden.

Hallimasch-Rhizomorphen

Da dieser Baum bereits vollständig abgestorben ist, wird die Kirsche als **nicht erhaltenswert** im Zusammenhang mit einer Baumaßnahme eingestuft und zur Fällung vorgeschlagen

Da dieser Baum bereits vollständig abgestorben ist und Anzeichen einer erhöhten Bruchgefahr aufweist, empfiehlt der Unterzeichner eine Fällung der Kirsche.
