# Gutachten

Zur Erhaltungswürdigkeit

**Gutachten Nr.:** 20-0532

Erhaltungswürdigkeit des Baumbestands im  
Rahmen einer geplanten Bebauung  
Taufkirchen, Bebauungsplan Nr. 98

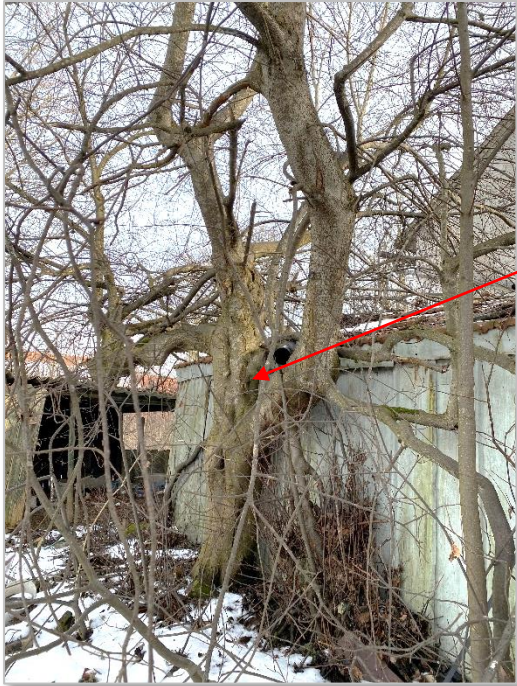
**Abb. 56 Baum 22, 724685 – Ansicht**

Die vitale Traubenkirsche stockt im westlichen Abschnitt des Gartenbereichs unmittelbar neben einem alten Gebäudeteil (vgl. Abb. 56). Die Kirsche wächst spalierartig entlang der Gebäudewand und darüber hinaus. Dabei haben sich mehrere waagrecht wachsende Starkäste ausgebildet, die sich anschließend wieder aufrichten. Hierbei handelt es sich um sogenannte Unglücksbalken, die aufgrund ihrer Wuchsform zu Delaminationsrissen neigen. Durch diese Äste bildet der Baum eine in Ost-West Richtung breite und Nord-Süd Richtung sehr schlanke Krone. Da dieser Baum im Zentrum des Bestands stockt und gegenüber den größeren Nachbarbäumen unterständig ist, wird die Krone derzeit von Windereignissen abgeschirmt. Ohne drastische Eingriffe (Kroneneinkürzung) in die Krone kann dieser Baum nicht freigestellt werden.

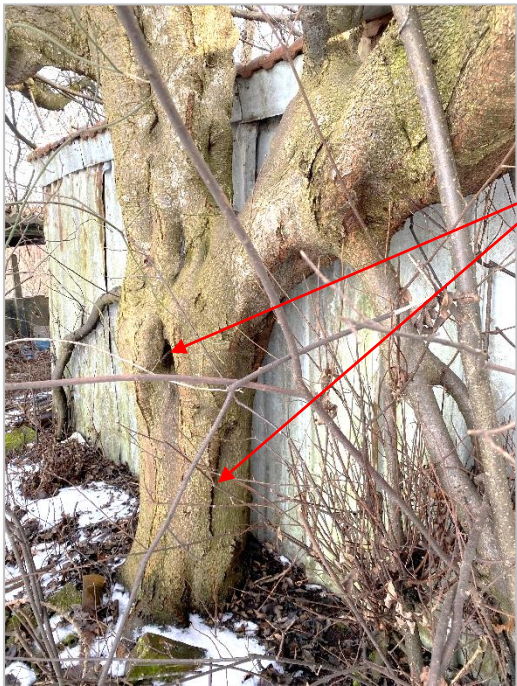
**Abb. 57 Baum 22, 724685 – Einwallungsfurchen**

Infolge dieser Wuchsform haben sich am Stamm und entlang der Äste partiell Bereiche stärkeren Zuwachses gebildet (vgl. Abb. 57). Da in den Zwischenräumen verminderter oder kein Zuwachs stattfindet, sind teils tiefe Einwallungen entstanden. Da bei der Klopfprobe ein heller Holzton festgestellt wurde, sind diese Einwallungen einer Anpassung auf die vorliegende Wuchsform zuzuschreiben.

Einwallungen

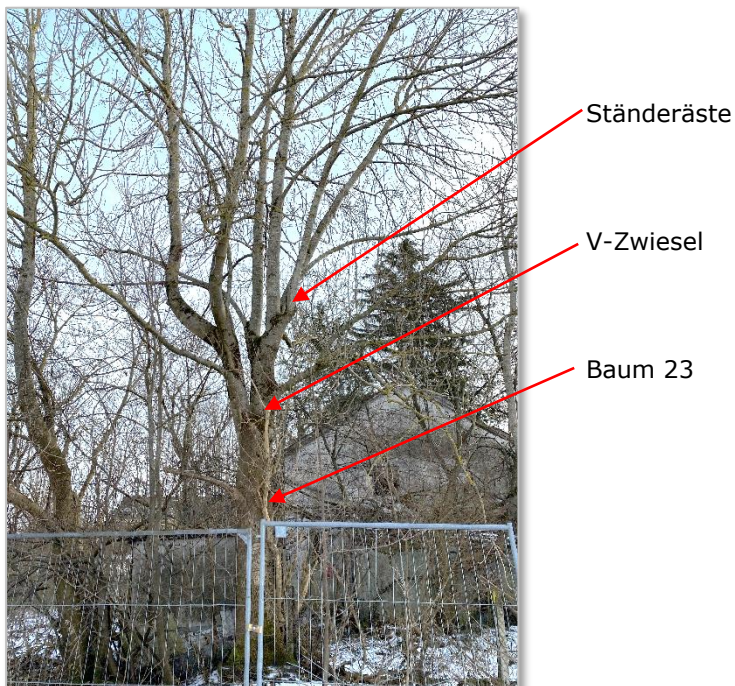
#### Abb. 58 Baum 23, 724686 – Ansicht

Die Vitalität der Esche ist leicht herabgesetzt, es sind jedoch keine Anzeichen eines Befalls durch das Eschentriebsterben erkennbar. Der Stamm des Baumes verzweigt sich in rund 3,5 m Höhe in zwei Stämmlinge (vgl. Abb. 58). Im Bereich der V-förmigen Vergabelung sind Rindeneinschlüsse erkennbar, die auf eine verminderte Belastbarkeit dieser Vergabelung hinweisen.

Zusätzlich ist erkennbar, dass sich ausgehend von dem südlichen Stämmlinge Ständeräste gebildet haben (vgl. Abb. 58). Vermutlich ist es in der Vergangenheit in diesem Bereich zu einem Astbruch gekommen und die Esche hat diesen Teil der Krone neu aus Ständerästen gebildet. Aufgrund der Dimension dieser Äste und deren schlechter Anbindung, sollten diese bei einem weiterem Erhalt eingekürzt werden.

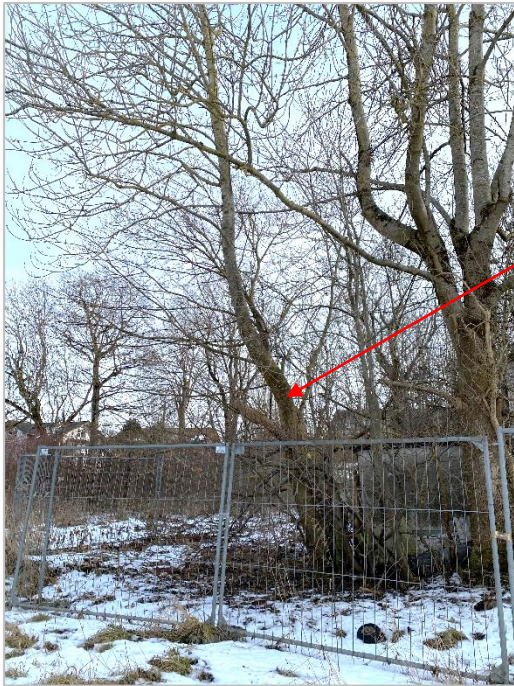
Baum 24

Die nach Süden geneigte Esche stockt im nordwestlichen Bereich des Untersuchungsabschnittes und weist eine herabgesetzte Vitalität mit Symptomen des Eschentriebsterbens auf (vgl. Abb. 60).

Aufgrund der schlanken Kronenform und des vergleichsweise geringen Stammumfangs, wie für einen Bestandsbaum typisch, sollte die Esche bei weiterem Erhalt nicht freigestellt werden. Der Baum ist aufgrund seines derzeitig geschützten Standortes nicht an die Anströmung durch Windereignisse ohne die abschirmenden Effekte benachbarter Bäume angepasst.

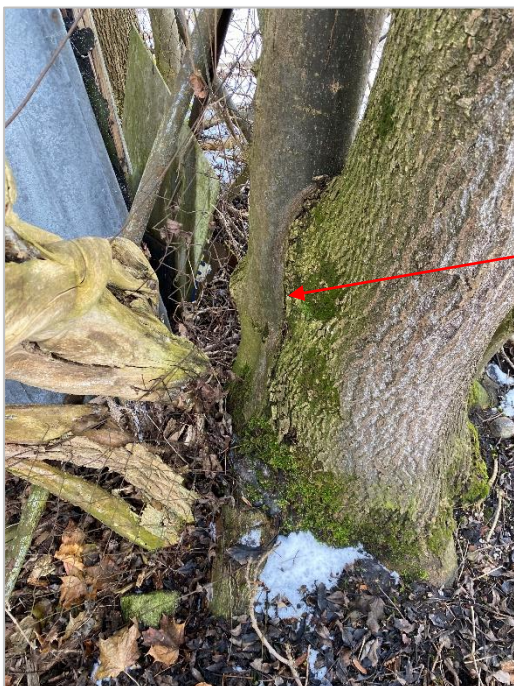
Bereits unmittelbar oberhalb des Bodenniveaus teilt sich der Stamm der Esche in zwei Stämmlinge auf (vgl. Abb. 61). Die ausgeprägt Rindentrennleiste deutet darauf hin, dass die beiden Stämmlinge kaum miteinander verwachsen sind und diese Verbindung demnach weniger belastbar ist. Zusätzlich ist in dem Bereich des südlichen Stämmlings der Maschendrahtzaun eingewachsen. Visuell ist nicht erkennbar, wie weit der Zaun in den Holzkörper hineinreicht. Es ist nicht auszuschließen, dass der südliche Stämmling einst als Ast durch den Zaun gewachsen ist und diesen nun vollständig umwachsen hat. Das würde jedoch bedeuten, dass der Zaun die Verwachsung der beiden Stämmlinge zusätzlich behindert und so eine Art Sollbruchstelle bildet.

Aufgrund der Vorschädigung, der verminderten Entwicklungsfähigkeit aufgrund des Eschentriebsterbens und des eingewachsenen Zaunes sowie der ungünstigen Wuchsform wird diese Esche als **nicht erhaltenswert** im Zusammenhang mit einem Bauvorhaben eingestuft.

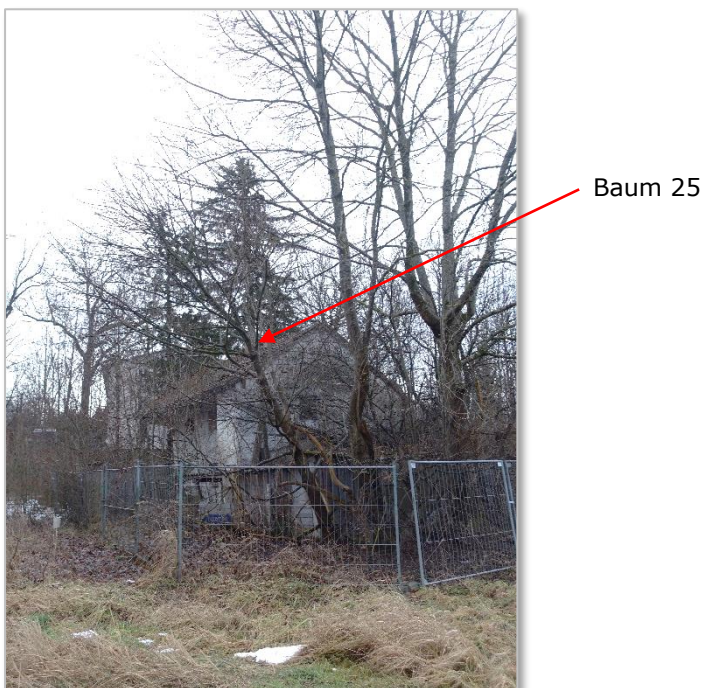
Der stark geneigte Ahorn stockt unmittelbar östlich der Esche Nr. 24 nahe eines alten Gebäudeteils (vgl. Abb. 62). Der Baum weist eine leicht herabgesetzte Vitalität mit verminderter Seitenverzweigung auf. Des Weiteren deutet die Bildung von Totholz innerhalb der Krone auf Versorgungsmängel hin. Dieses Totholz sollte bei weiterem Erhalt des Baumes entnommen werden.

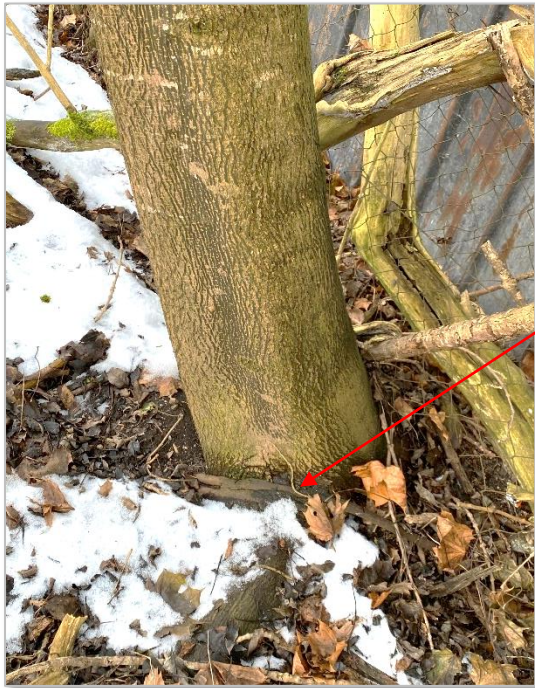
Am westlichen Stammfuß des Baumes hat sich eine adventive Würgewurzel gebildet (vgl. Abb. 63). Sie weist einen Durchmesser von rund 3 cm auf und kann im Zuge von Pflegemaßnahmen durchtrennt werden. So können Schäden im Stammfuß- und Wurzelbereich des Baumes infolge der Würgewurzel vermieden werden.

Da dieser Baum aufgrund seiner Wuchsform nur mit zusätzlichem Aufwand freigestellt werden könnte und aufgrund seiner Größe vergleichsweise leicht zu ersetzen wäre, wird dieser Ahorn aufgrund des Fehlens von weiteren Symptomen verminderter Sicherheit als **bedingt erhaltenswert** im Zusammenhang mit einer Baumaßnahme eingestuft.

25	724688	Spitz-Ahorn	Würgewurzel durchtrennen	31.12.2021
27	724690	Esche	Totholzentfernung	31.12.2021
27	724690	Esche	Hauswand/Dach freischneiden	31.12.2021
27	724690	Esche	Einbauen von drei Trag-/ Haltesicherungen, 40kN	31.12.2021
29	724692	Esche	Würgewurzel durchtrennen	31.12.2021
30	724693	Esche	Teilfällung, 8m belassen	31.12.2021
31	724694	Esche	Teilfällung, 8m belassen	31.12.2021
32	724695	Esche	Totholzentfernung	31.12.2021
33	724696	Stiel-Eiche	Totholzentfernung	31.12.2021
33	724696	Stiel-Eiche	Einkürzung der Starkäste mit Rindenschäden um 1,5m	31.12.2021

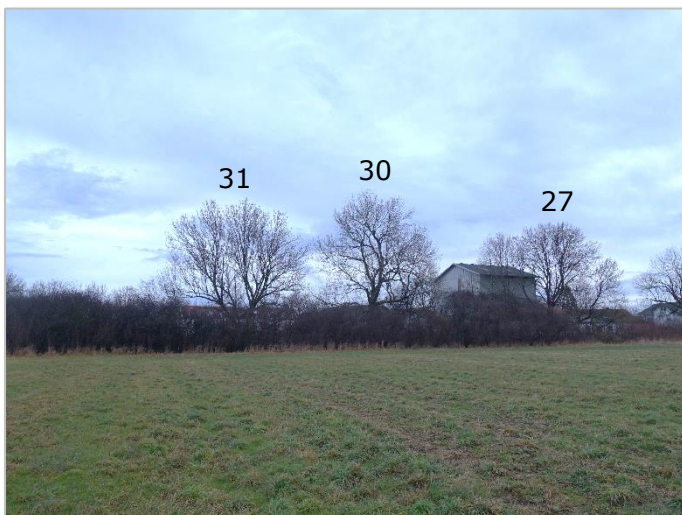
Das Untersuchungsgebiet wird in Richtung Norden durch einen Gehölzstreifen begrenzt. Dieser besteht überwiegend aus Schwarzdorn sowie Eschen-Naturverjüngung. Das Gerüst des Bestands bilden drei Alteschen (vgl. Abb. 64) sowie in Richtung der Dorfstraße eine Esche und eine Eiche.

Diese Struktur erfüllt vorrangig eine wichtige ökologische Funktion, da sie vielen Tierarten als Habitat und Rückzugsort dient. Zusätzlich kann dem Bestand eine raumgliedernde Funktion zur Abtrennung der Freifläche von dem angrenzenden Gewerbegebiet zugeschrieben werden. Aus diesem Grund wird den Altbäumen innerhalb dieses Untersuchungsabschnittes die gestalterische Funktion einer prägenden Struktur zugewiesen. Die jüngeren Bestandsbäume, die im Rahmen der Untersuchung erfasst wurde, sind überwiegend leicht zu ersetzen und erfüllen derzeit noch keine prägende Funktion.

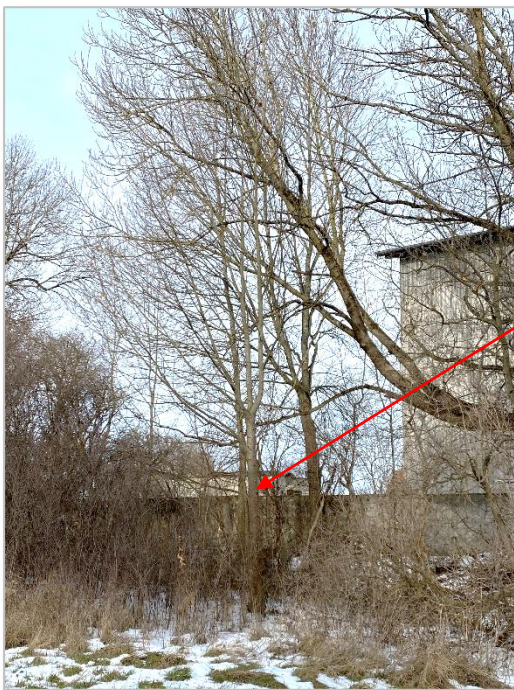
Baum 26

Auch dieser vitalen, jedoch unterständig stockenden Esche kann aufgrund ihrer Größe und ihres Alters noch keine gestalterische Funktion zugeordnet werden (vgl. Abb. 65).

Der ungeschädigte Jungbaum stockt innerhalb der Kronentraufe einer kardinalen Altesche (Baum Nr. 27) am Rand des Gehölzstreifens. Aufgrund dieses Standorts hat der Baum eine bis unten beastete, schlanke Krone ausgebildet. Dieser Baum sollte nicht freigestellt werden, da er an einem geschützten Standort angepasst ist.

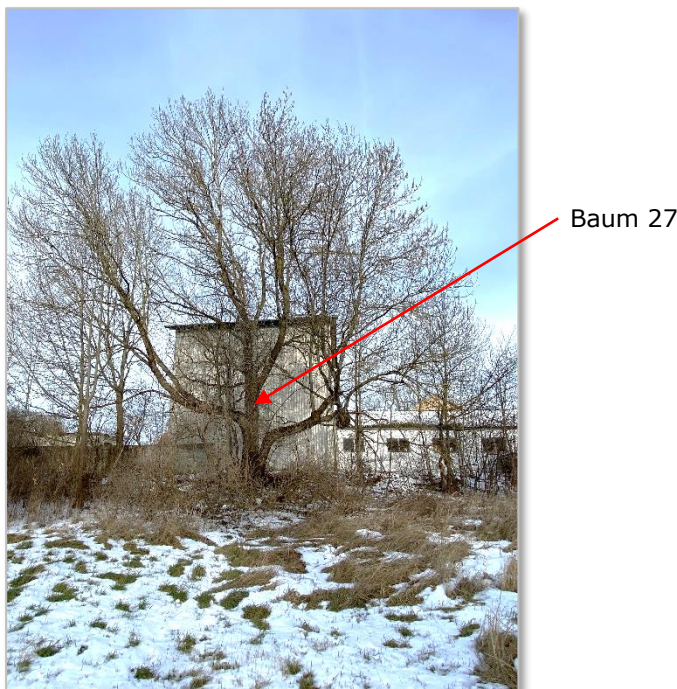
Die gutachtensgegenständliche Alt-Esche weist eine herabgesetzte Vitalität, jedoch keine Anzeichen von Eschentriebsterben auf (vgl. Abb. 66). Der Baum stockt innerhalb des Gehölzstreifens, angrenzend an den Gartenbereich. Aufgrund ihrer Dimension überragt die Krone des Baumes den Gehölzstreifen deutlich. In Richtung Norden reichen die Triebe des Baumes bis an das Gebäude heran und sollten bei weiterem Erhalt zurückgeschnitten werden.

Der Baum erfüllt aufgrund seiner Größe eine wichtige gestalterische, aber auch ökologische Funktion.

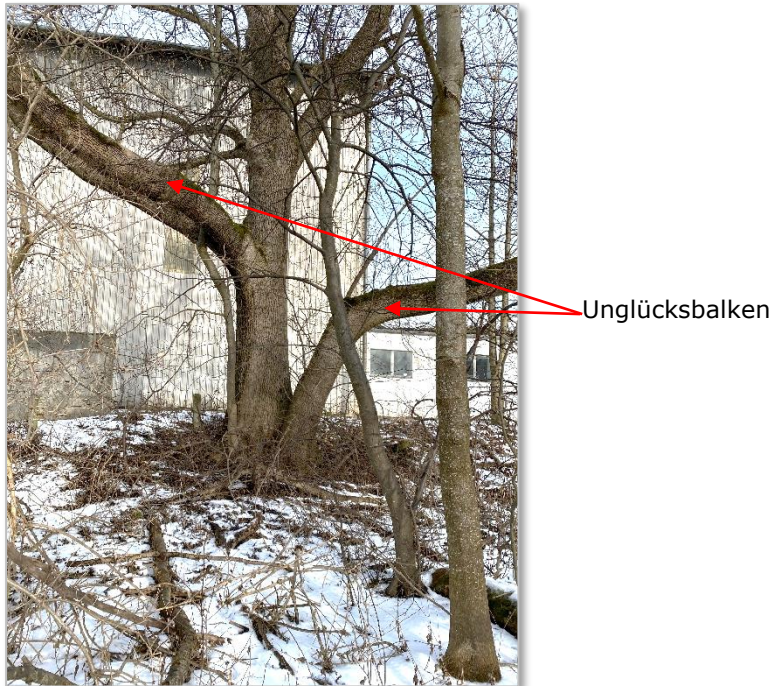
Bereits unmittelbar über dem Bodenniveau hat die Esche zusätzlich zu ihrem Hauptstamm einen stark ausladenden Stämmling gebildet (vgl. Abb. 67). Innerhalb des Vergabelungsbereichs ist eine deutliche Rindentrennleiste erkennbar. Zusätzlich zu der wenig tragfähigen Anbindung wächst dieser Stämmling aufgrund der Konkurrenz um Licht nahezu waagrecht in Richtung Südosten. Erst nach mehreren Metern Länge richtet er sich auf und bildet einen Kronenteil der Esche aus. Eine ähnliche Wuchsform zeigen die beiden westlichen untersten Starkäste. Auch diese wachsen zunächst waagrecht nach außen und richten sich anschließend senkrecht auf. Bei Ästen mit solcher Wuchsform handelt es sich um sog. Unglücksbalken, bei denen es aufgrund der großen lastabtragenden Hebelarme innerhalb der Krone zu Delaminationsrissen entlang der neutralen Faser kommen kann. Bei Ästen, die eine Biegung entgegen ihrer ursprünglichen Wuchsrichtung aufweisen, kann es infolge gegenläufiger Spannungen zum Aufreißen in der neutralen Faser kommen. Ein solcher Riss wird als Delaminationsriss bezeichnet. Je nach Ausprägung kann die Bruchsicherheit des betroffenen Baumteils unmittelbar beeinträchtigt sein. Ein Delaminationsriss stellt zudem jedoch eine Eintrittspforte für holzzeretzende Pilze dar, die eine Fäule im freiliegenden reaktionsunfähigen Kern- oder Reifholz hervorrufen können.

Sollte diese Esche weiterhin erhalten werden, müssten zusätzlich zur Totholzentnahme ein Kronensicherungssystem zur Stabilisierung der Unglücksbalken eingebaut werden. Alternativ könnten diese auch durch Stützen gegen ein Bruchversagen abgesichert werden. Zusätzlich sollte der Stamm der Esche zur Überprüfung möglicher Fäulen tomographisch untersucht werden.

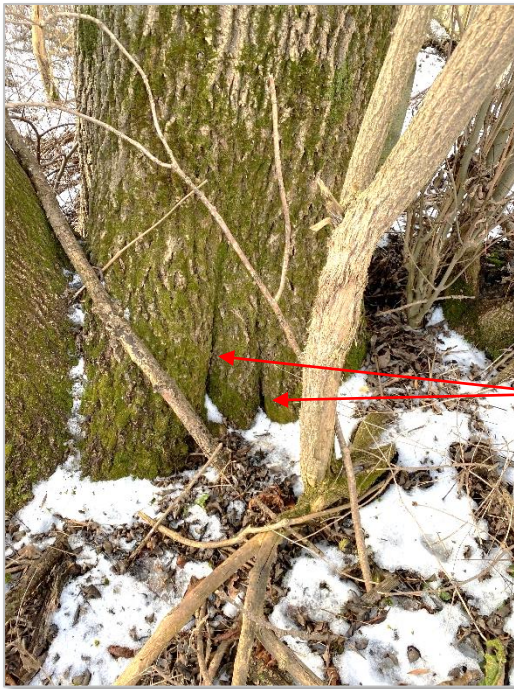
Zusätzlich wurden am östlichen Stammfuß der Esche tiefe Einwallungen festgestellt (vgl. Abb. 68). Die Ausbildung von Einwallungen ist bei einigen Baumarten, jedoch nicht bei Esche, arttypisch. Bei vielen Bäumen können Einwallungsfurchen jedoch durch das Vordringen von Holzfäulen entstehen, wenn Pilze aus zentralen Bereichen des Stammes entlang der nährstoffreichen radial angelegten Holzstrahlen in die Stammpерipherie vordringen und dabei das Kambium partiell abtöten. Während zu beiden Seiten der geschädigten Areale weiterhin neue Jahrringe gebildet werden, findet dann im Bereich der Furche kein Dickenwachstum mehr statt, sodass sich im Laufe vieler Jahre eine rinnenartige Einwallung bilden kann. Diese kann erfahrungsgemäß Anzeichen einer ausgeprägten Kernfäule sein, geht in manchen Fällen aber auch auf andere Ursachen wie Wuchsanomalien oder Einschnürungen zurück. Im vorliegenden Fall können diese Einwallungen auch die Folge einer wurzelbürtigen Fäule infolge von Wurzelverletzungen sein.

Da bei der Klopfprobe ein heller Holzton festgestellt wurde, der auf keine weit vorangeschrittene Fäulnis hindeutet, geht der Unterzeichner derzeit nicht von einer akuten Gefahr aus. Um eine potentielle Fäule zu überprüfen, sollte der Stamm der Esche jedoch tomographisch untersucht werden.

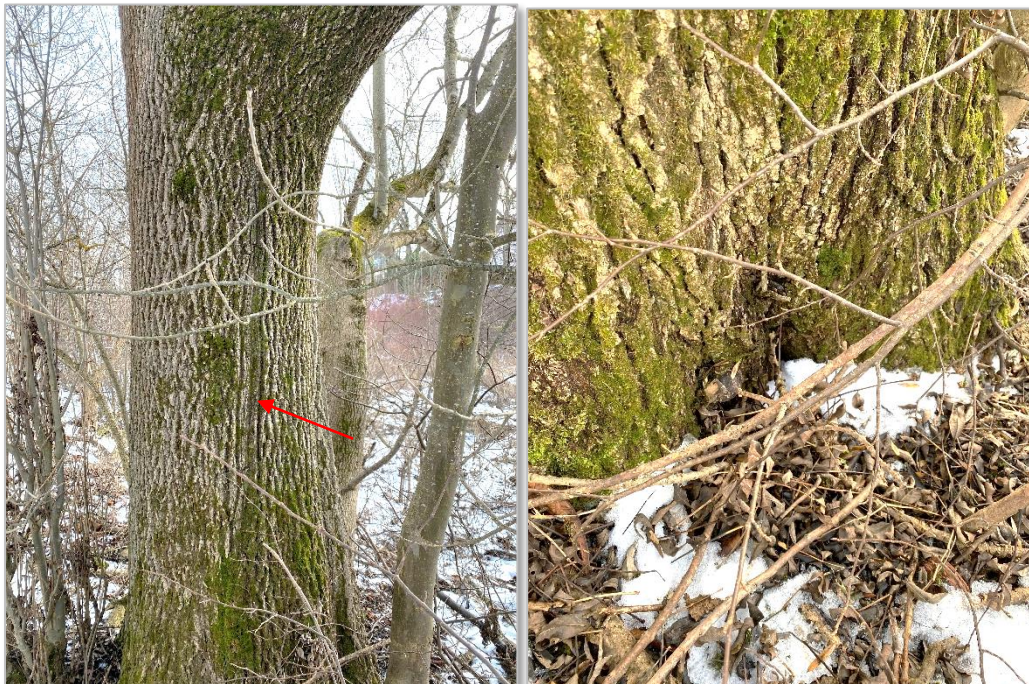
Ein weiterer Hinweis auf einen Fäuleprozess im unteren Stammbereich stellen das Wachstumsdefizit auf der Westseite sowie die darüber liegende Rissnarbe dar (vgl. Abb. 69). Solche Narben können sich bilden, wenn Pilze, die die zentralen Bereiche des Holzkörpers befallen haben, spießartig entlang der Holz- und Markstrahlen nach außen vordringen und so lokal das Splintholz durchwachsen. Gelingt es den Pilzmyzelien, an dieser Stelle das Kambium zum Absterben zu bringen, setzt die Wundholzbildung ein und lässt das typische Bild einer Rissnarbe entstehen. Zu den Pilzen, die häufig dieses Zersetzungsmuster ausbilden, zählt neben dem Tropfenden Schillerporling auch der Zunderschwamm.

Die linke Abbildung zeigt die Rissnarbe, die rechte das darunterliegende Wachstumsdefizit.

Die Alt-Esche erfüllt eine wertvolle gestalterische und ökologische Funktion, dennoch wird sie aufgrund ihrer Vorschäden lediglich als **bedingt erhaltenswert** im Zusammenhang mit einer Baumaßnahme eingestuft.

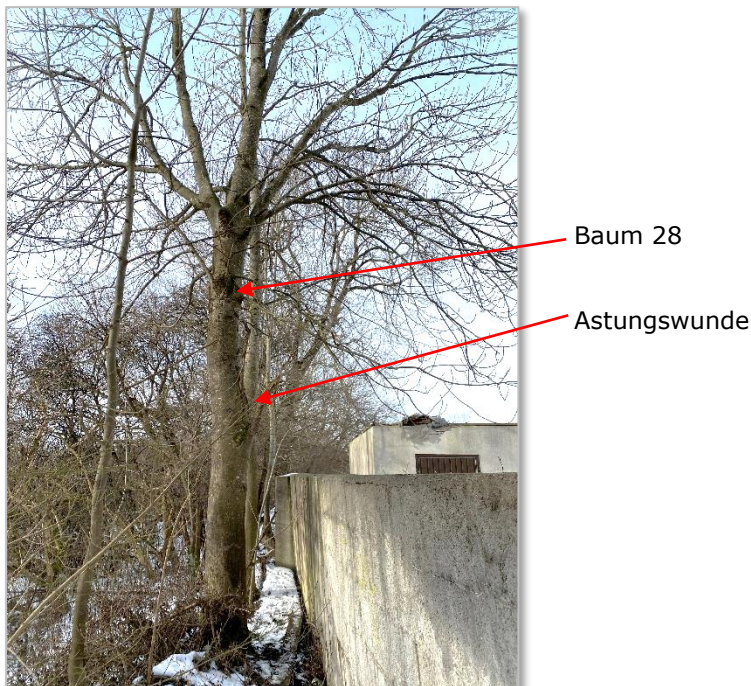
Der Baum stockt im Bereich der nördlichen Grenze des Untersuchungsgebietes auf einem Hügel, unmittelbar an der Mauer eines Fahrsilos (vgl. Abb. 70). Rein visuell konnte nicht beurteilt werden, auf welchem Fundament dieses Bauwerk gründet und ob der darunterliegende Boden als durchwurzelbarer Raum verfügbar ist. Somit ist unklar, inwieweit diese Esche Wurzeln und damit eine Verankerung in nördliche Richtung ausbilden konnte. Da der Baum augenscheinlich aber jünger als das Silo ist, kann man davon ausgehen, dass sich das Verankerungssystem an die örtlichen Gegebenheiten angepasst hat und keine erhöhte Kippgefahr besteht.

In Richtung des Silos wurde in der Vergangenheit ein Starkast entnommen. Die Wunde ist gesäumt von wüchsigem Wundholz. Aufgrund der Verdickung in diesem Stammbereich geht der Unterzeichner nicht von einer erhöhten Bruchgefahr aus.

Auch dieser Baum hat innerhalb des Bestands eine schlanke Krone und nur geringen Dickenzuwachs ausgebildet. Aus diesem Grund sollte die Esche bei einem weiteren Erhalt nicht freigestellt werden.

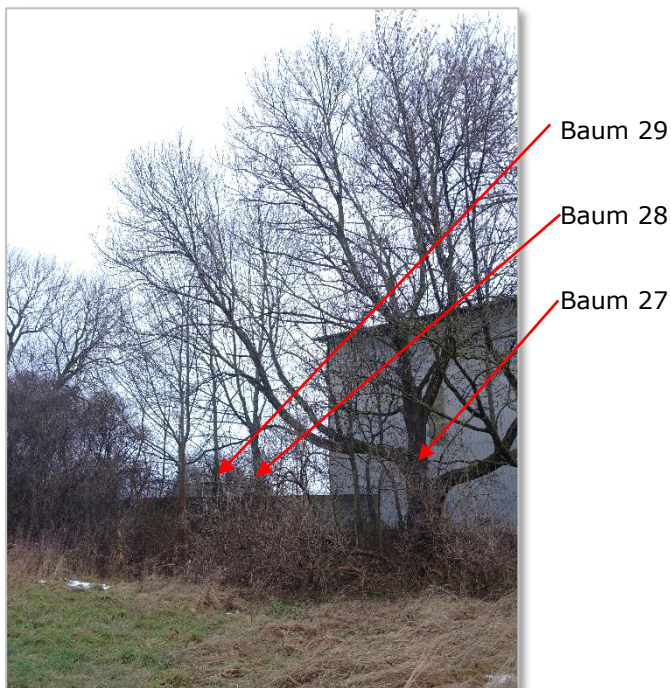
Unmittelbar westlich von Baum Nr. 28 stockt eine weitere Esche auf der Hügelkuppe, innerhalb der Kronentraufe der Alt-Esche und nahe des Fahrsilos (vgl. Abb. 71).

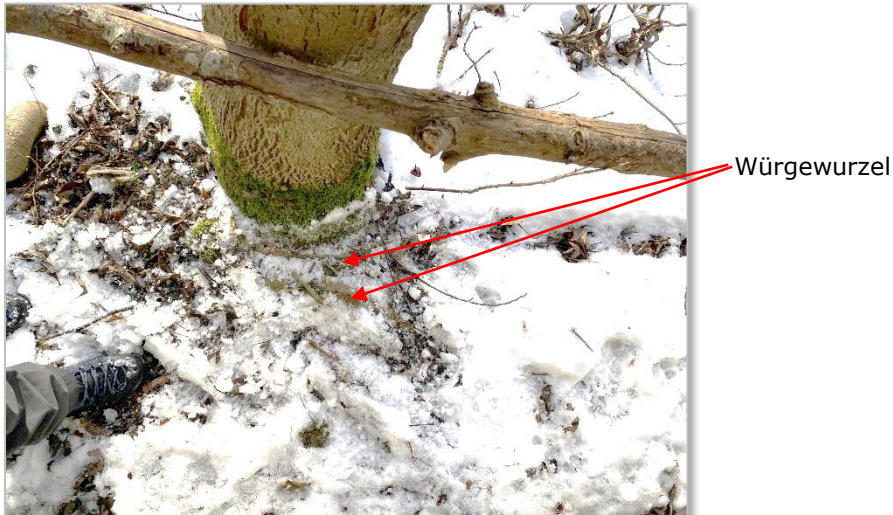
Bei diesem Baum mit ebenfalls herabgesetzter Vitalität deutet die Ausbildung von zwei Würgewurzeln mit Durchmessern unter 5 cm auf Wurzelschäden im stammnahen Bereich hin (vgl. Abb. 72). Aufgrund der unklaren Verankerung und des geschützten Standortes sollte auch dieser Baum nicht freigestellt werden.

Da dieser Baum aufgrund seiner Größe und seines Alters noch keine gestalterische Funktion übernimmt, vergleichsweise leicht zu ersetzen ist und bereits Vorschädigungen aufweist, wird diese Esche als **bedingt erhaltenswert** im Zusammenhang mit einer Baumaßnahme eingestuft.

Bei einer Pflegemaßnahme könnten diese Wurzeln jedoch noch durchtrennt werden.

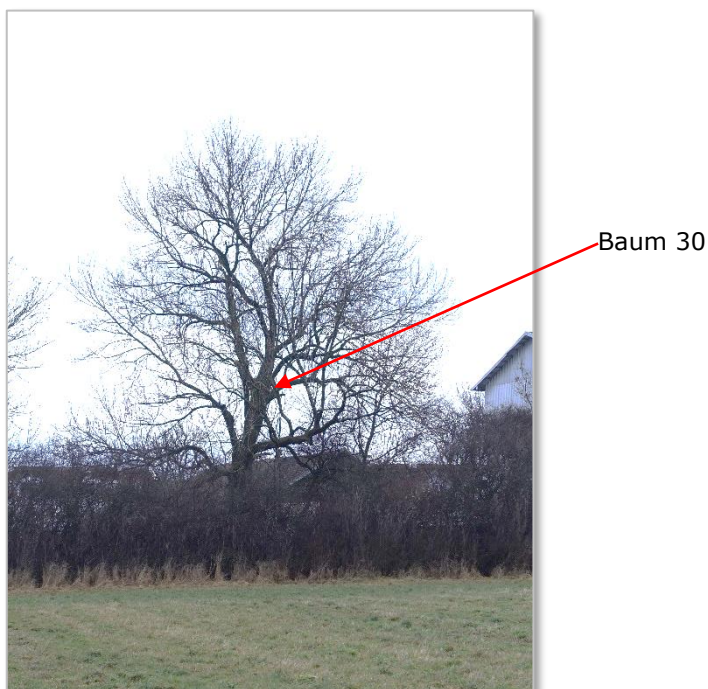
Die kardinale Esche stockt im Zentrum des Gehölzstreifens und überragt den Strauchbestand deutlich (vgl. Abb. 73). Innerhalb der Krone deuten verkürzte Internodien auf Versorgungsmängel hin. Am Stamm ist ein deutlich verminderter Dickenzuwachs und nur geringes Kompensationswachstum erkennbar. Aus diesem Grund wird die Vitalität dieses Baumes als herabgesetzt eingestuft.

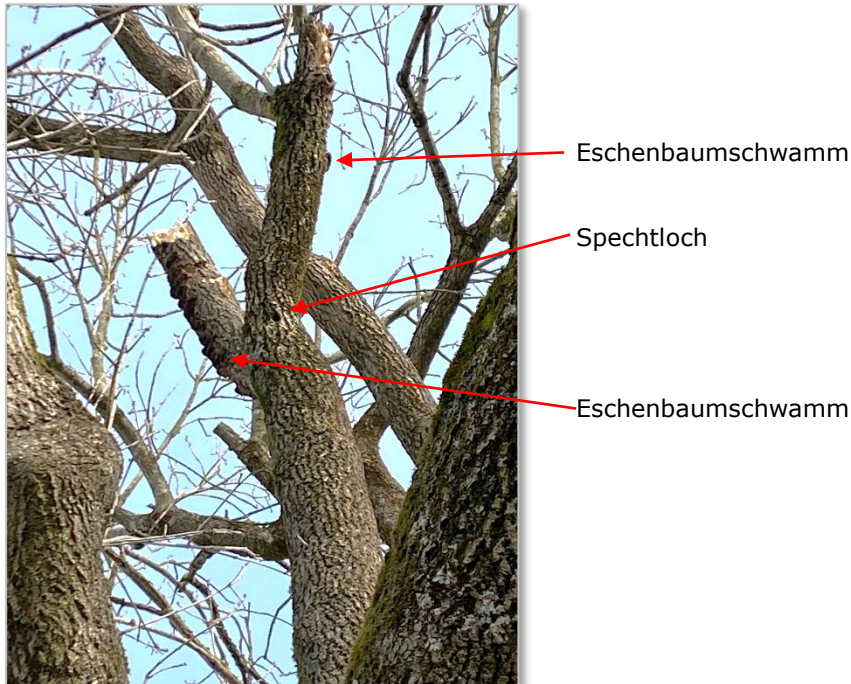
Des Weiteren haben sich innerhalb der Krone, an abgestorbenen oder absterbenden Starkästen Fruchtkörper des Eschenbaumschwamms gebildet (vgl. Abb. 76). Da die Fruchtkörper ausschließlich im Bereich vorgeschädigter Kronenteile auftreten, geht der Unterzeichner davon aus, dass er an diesem Baum lediglich saprotroph auftritt und zu keiner maßgeblichen Schädigung scheinbar gesunder Äste des Baumes führt.

Zusätzlich wurden im Bereich mehrerer Starkäste Spechtlöcher festgestellt, die als Habitate dienen können. Bei der Entnahme dieses Baumes müssen diese Strukturen entsprechend §39 und §44 BNatSchG untersucht bzw. erhalten werden.

Aufgrund der massiven Stammschäden sowie des Pilzbefalls ist die Lebenserwartung dieser Esche deutlich verringert. An diesem Standort könnte der Baum lediglich noch wenige Jahre sinnvoll erhalten werden. Eine Herstellung der Verkehrssicherheit wäre infolge der Schäden lediglich durch einen Kronensicherungsschnitt möglich.

Trotz der prägenden Funktion dieser Esche, wird dieser Baum aufgrund der massiven Vorschädigung als **nicht erhaltenswert** im Zusammenhang mit einer Baumaßnahme eingestuft. Da Habitatstrukturen innerhalb der Baumkrone festgestellt wurden, gilt es die §§ 39 und 44 BNatSchG zu beachten.

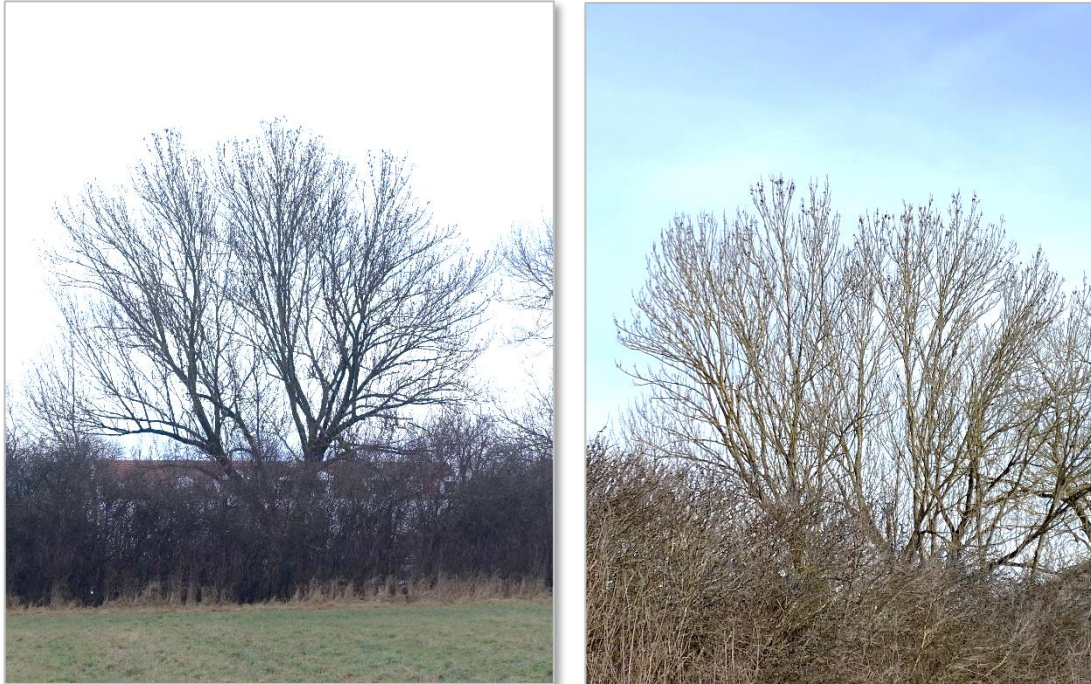
Der westlichste Baum innerhalb des Untersuchungsgebiets ist eine kardinale Esche, deren Krone ebenfalls den Gehölzstreifen deutlich überragt (vgl. Abb. 77, links). Innerhalb der Oberkrone der Alt-Esche sind bereits deutliche Anzeichen eines vorangeschrittenen Befalls mit dem Eschentriebsterben erkennbar (vgl. Abb. 77, rechts). Die Verbuschung innerhalb der Krone sowie der Versuch eine Sekundärkrone auszubilden deuten zwar auf eine Reaktion des Baumes auf die Erkrankung hin, die absterbenden Triebspitzen und der verminderte Zuwachs am Stamm zeigen jedoch, dass die Wuchskraft des Baumes deutlich verringert ist.

Die linke Abbildung zeigt eine Ansicht der Esche, die rechte eine Detailaufnahme des Kronenaufbaus.

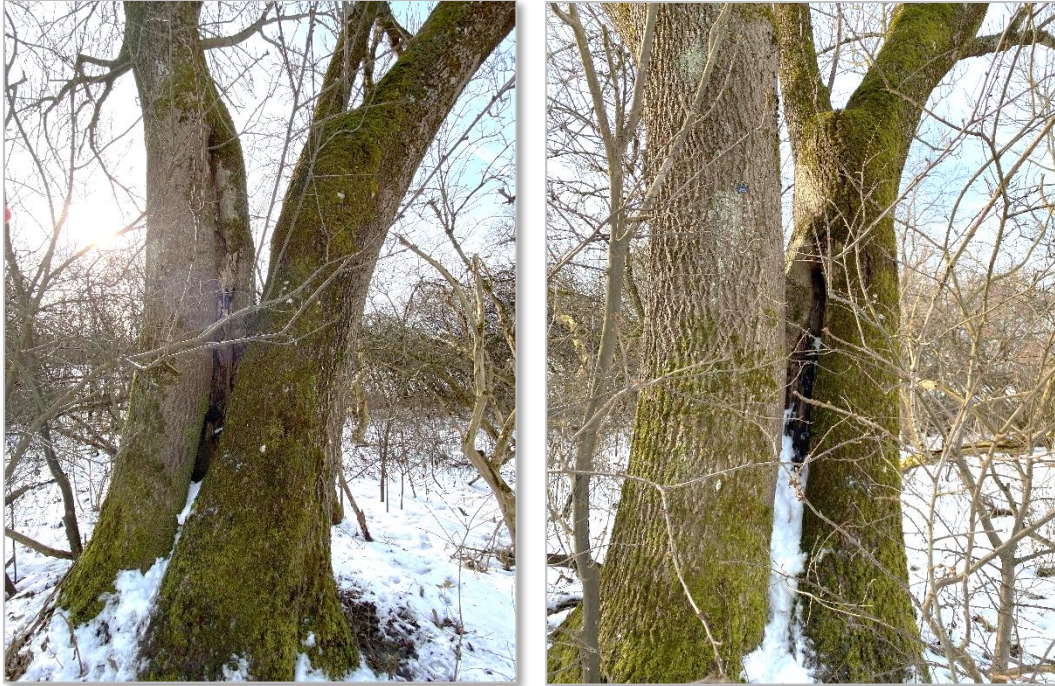
Die Krone der Esche baut sich aus zwei kodominanten Stämmlingen auf, die sich bereits bodennah V-förmig aus dem Hauptstamm heraus vergabeln. Diese Vergabelung ist insbesondere in nördlicher Richtung infolge von Überlastung bis in den Boden hinein aufgerissen (vgl. Abb. 78). Eine Verwachsung der beiden Stämmlinge miteinander ist nicht mehr erkennbar. Demzufolge geht der Unterzeichner davon aus, dass dieser Vergabelungsbereich nicht ausreichend tragfähig ist.

Im Bereich der ehemaligen Kontaktflächen hat sich an jedem der beiden Stämmlinge ein ausgedehnter Schaden gebildet. Diese Schäden reichen bis in rund 2,5 m Höhe, sind bereits weit in den Holzkörper eingefault und von wenig wüchsigem Wundholz gesäumt. Auf Basis der weit vorangeschrittenen Fäulen im Holzkörper ist die Bruchsicherheit beider Stämmlinge maßgeblich reduziert.

Zusätzlich wurden im unteren Bereich der beiden Öffnungen Hallimasch Rhizomorphen vorgefunden, die auf eine maßgebliche Beeinträchtigung der Standsicherheit hindeuten können.

Die linke Abbildung zeigt den östlichen, die rechte den westlichen Stämmeling der Esche.

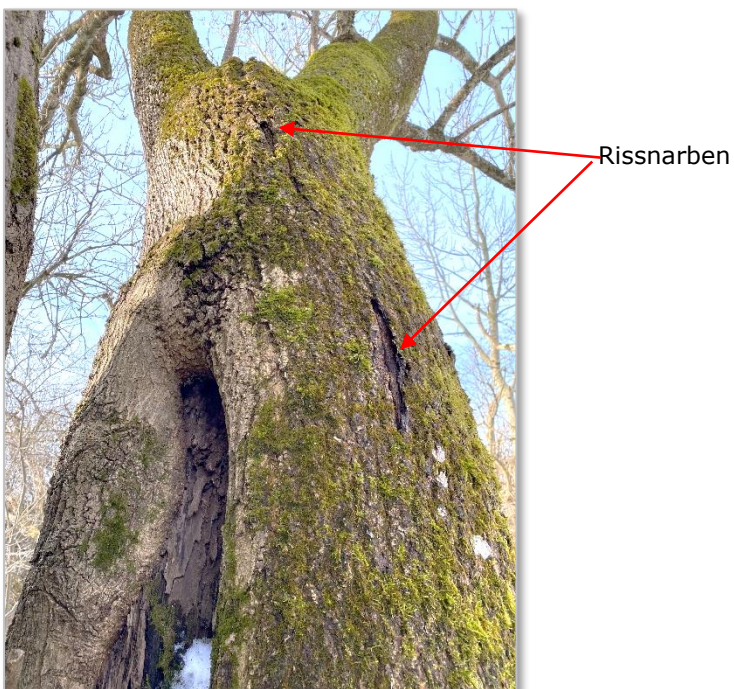
Insbesondere im Bereich des westlichen Stämmlings wurden oberhalb der Schadstelle Rissnarben festgestellt, die darauf hindeuten, dass sich die Fäule im inneren des Stämmlings bereits nach oben ausgebreitet hat und dort bereits in die äußeren Jahrringe vorgedrungen ist (vgl. Abb. 79).

Aufgrund der massiven Vorschädigung wird diese Esche trotz ihrer prägenden Funktion als **nicht erhaltenswert** im Zusammenhang mit einer Baumaßnahme eingestuft und zur Fällung vorgeschlagen,

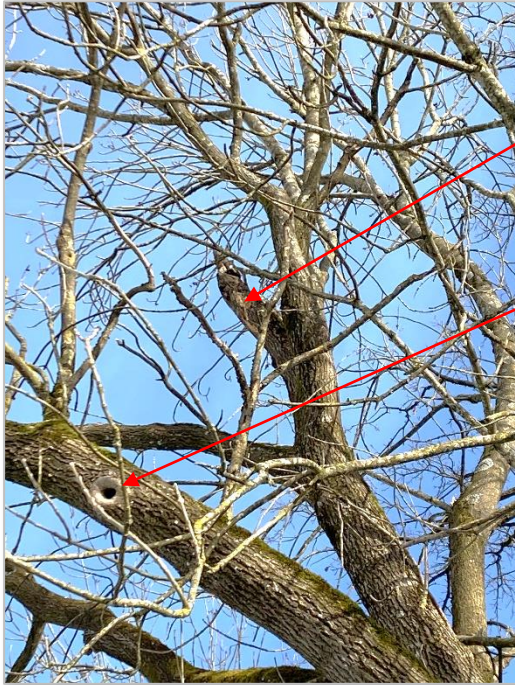
Im Bereich des nordwestlichen Stämmllings wurde über dem Zufahrtsbereich zu dem Gewerbegebiet sowohl Totholz als auch eine eingefaulte Astungswunde im Bereich eines waagrecht verlaufenden Astes festgestellt (vgl. Abb. 81). Obwohl die Wunde von wüchsigem Wundholz gesäumt ist, kann visuell vom Boden aus nicht abschließend beurteilt werden, wie weit die Fäule in den Holzkörper hinein reicht und inwiefern die Bruchsicherheit des Astes beeinträchtigt ist. Aus diesem Grund empfiehlt der Unterzeichner bei weiterem Erhalt des Baumes die Untersuchung dieser Wunde im Zuge einer Baumbesteigung.

Zusätzlich wurden an abgestorbenen Aststummeln Fruchtkörper des Zottigen Schillerporling festgestellt (vgl. Abb. 81). Der Zottige Schillerporling (myk. Bezeichnung *Inonotus hispidus*) befällt die oberen Stammbereiche sowie Starkäste verschiedene Laubgehölze, darunter vor allem Obstbäume und Eschen. An Eschen kann die intensive Weißfäule rasch voranschreiten und zu einer Verkehrsgefährdung führen. Die einjährigen Fruchtkörper sind polsterförmig, rostorange beharrt und sondern unterseits Guttationstropfen ab. Im vorlie-

genden Fall wurden die Fruchtkörper ausschließlich im Bereich vorgeschädigter oder abgestorbener Stammabschnitte vorgefunden. Aus diesem Grund geht der Unterzeichner davon aus, dass der Pilzbefall bislang nicht zu einer Beeinträchtigung der Verkehrssicherheit geführt hat.

Zottiger Schillerporling

Eingefaltete Astungswunde

Aufgrund der gestalterischen Funktion des Baumes und der geringen Vorschädigungen wird diese Esche als **erhaltenswert** im Zusammenhang mit einer Baumaßnahme eingestuft.

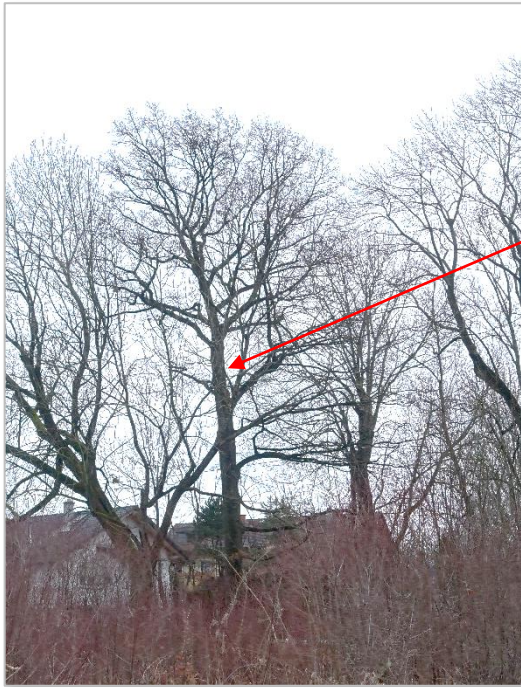
Baum 33

Beim letzten gutachtensgegenständlichen Baum handelt es sich um eine Stiel-Eiche, die westlich der Dorfstraße stockt (vgl. Abb. 82). Die Verzweigungsstruktur innerhalb der Oberkrone der Eiche entspricht der für Bäume dieser Art mit leicht herabgesetzter Vitalität.

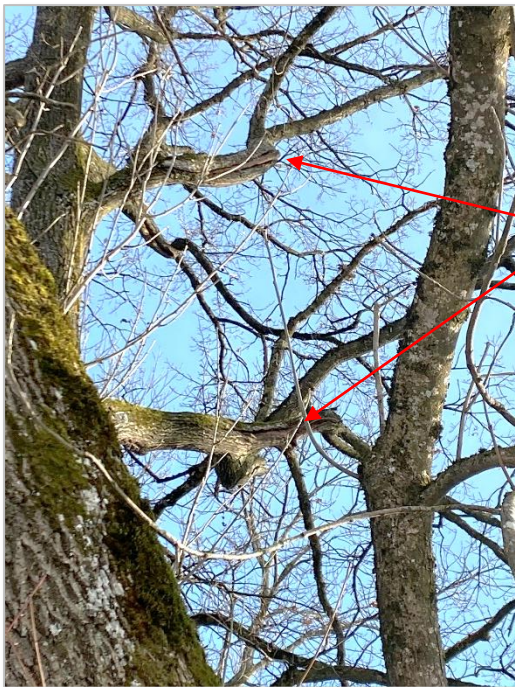
Ausgehend von alten Schnittwunden haben sich innerhalb der Krone der Eiche Rindenschäden auf der Westseite mehrerer Starkäste gebildet (vgl. Abb. 83). Ausgehend von diesen Schadstellen wachsen teilweise lange Ständeräste mit großen Durchmessern. Um ein Bruchversagen zu verhindern, sollten diese Äste vorsorglich um rund 1,5 m eingekürzt werden.

Rindenschäden an alten Schnittwunden

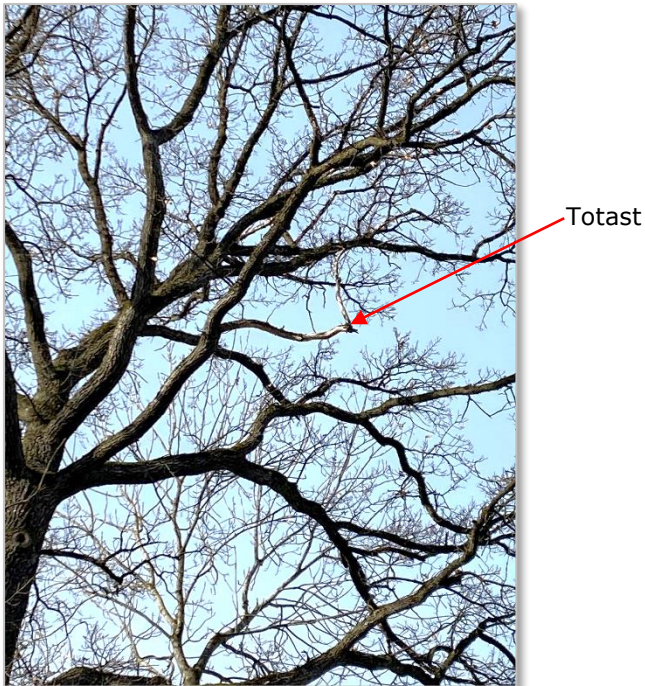
Zusätzlich wurde unmittelbar über der Dorfstraße starkes Totholz innerhalb der Krone der Eiche festgestellt, das zeitnah entnommen werden sollte (vgl. Abb. 84).

Bedingt durch die geringe Vorschädigung sowie die prägende Funktion der Eiche, wird dieser Baum als **erhaltenswert** im Zusammenhang mit einer Baumaßnahme eingestuft.

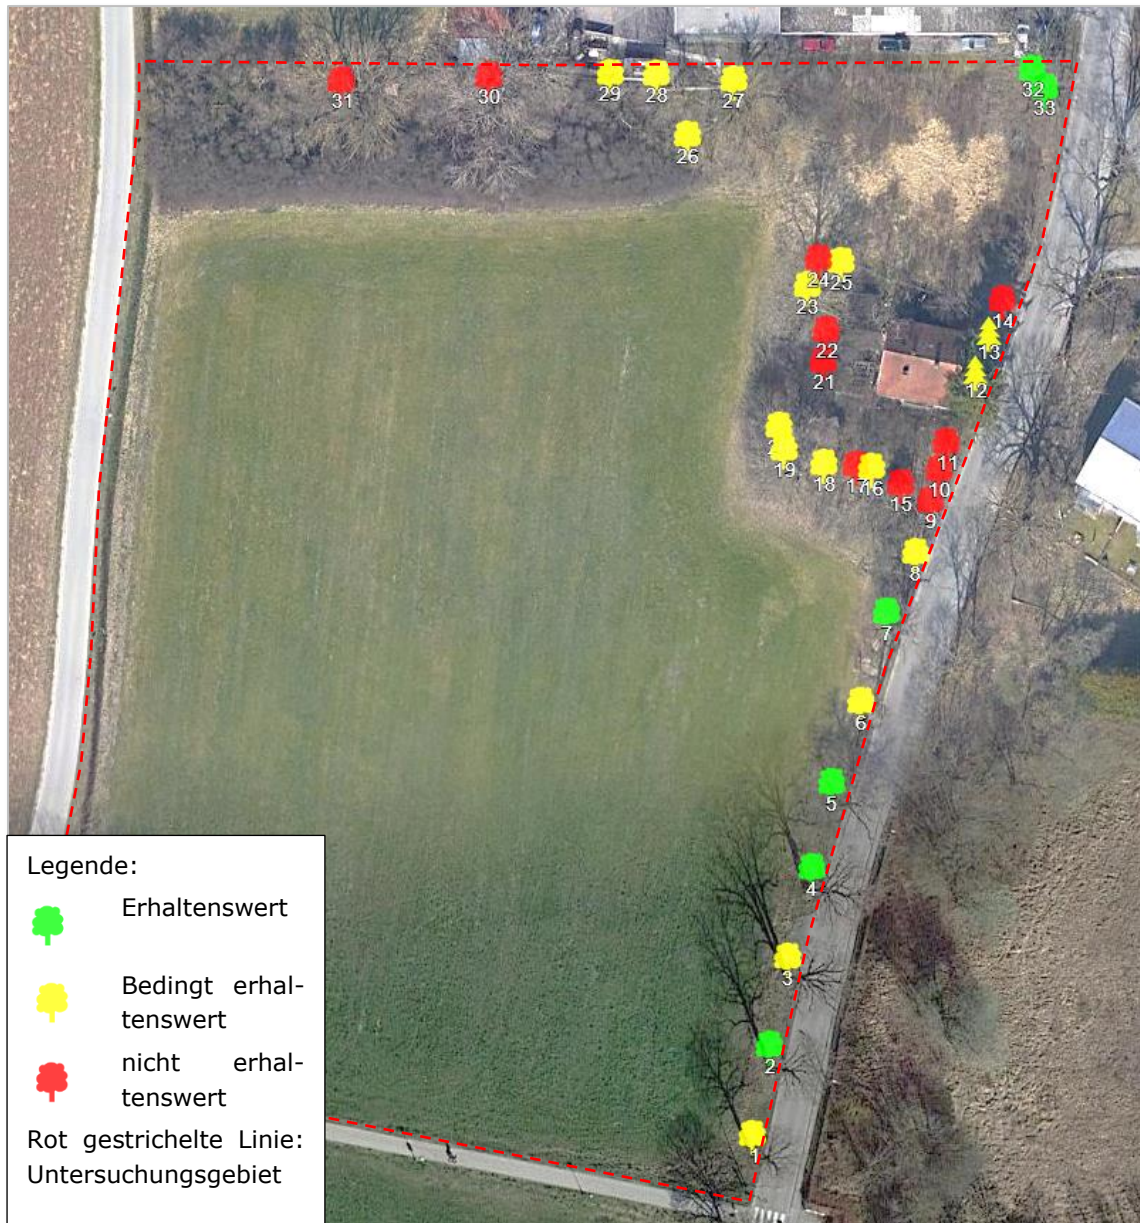
**Abb. 85** Erhaltungswürdigkeit der Bäume im Untersuchungsgebiet

Die Bäume im Bereich der Lindenreihe entlang der Dorfstraße erfüllen eine wichtige gestalterische Funktion (vgl. Kap. 4.1). Die Bäume wurden in der Vergangenheit regelmäßig gepflegt. Dennoch weisen einige Bäume Vorschädigungen in Form von Anfahrschäden auf. Aufgrund der prägenden Funktion der Lindenreihe wurde 4 Bäume als erhaltenswert und einer als erhaltenswert bis bedingt erhaltenswert eingestuft. Die Vorschäden führten bei 3 Bäumen zur Einstufung als bedingt erhaltenswert im Bauvorhaben (vgl. Tab. 3, Abb. 85).

Insbesondere im Gartenbereich des alten Gebäudes (vgl. Kap. 4.2) wurden die Bäume lange Zeit sich selbst überlassen. Aus diesem Grund haben viele Bäume ungünstige Wuchsformen entwickelt. Zusätzlich weisen einige der Jungeschen Anzeichen des Eschentriebsterbens auf und sollten entnommen werden. Der überwiegend junge Baumbestand wäre im Zuge eines Bauvorhabens teils vergleichsweise leicht zu ersetzen, zumal eine Freistellung bei einzelnen Bäumen zu erhöhter Bruchgefahr führen könnte, da die Wuchsformen an den geschützten Standort innerhalb des Bestandes angepasst sind. Somit wurden innerhalb dieses Untersuchungsabschnittes keine Bäume als erhaltenswert, 8 Bäume als bedingt erhaltenswert und 9 Bäume als nicht erhaltenswert im Zusammenhang mit einer Baumaßnahme eingestuft (vgl. Tab. 3, Abb. 85).

Der nördliche Gehölzstreifen ist überstellt von mehreren Alteschen, die teilweise erhebliche Schäden aufweisen (vgl. Kap. 4.3). Zusätzlich befinden sich innerhalb dieses Untersuchungsabschnittes einige Jungbäume, die vergleichsweise leicht durch geeignete Nachpflanzungen zu ersetzen wären. Aufgrund der teilweise vorhandenen Vorschädigung werden lediglich zwei Bäume im südöstlichen Bereich als erhaltenswert, 4 als bedingt erhaltenswert und zwei als nicht erhaltenswert eingestuft (vgl. Tab. 3, Abb. 85).

Im Hinblick auf ein Bauvorhaben lässt sich schlussfolgern, dass eine Bebauung im Bereich der Freifläche aus baumfachlicher Sicht unproblematisch wäre. Die Lindenreihe sollte nach Möglichkeit als wichtiges gestalterisches Element erhalten werden. Zur Erschließung des Geländes sollten, wenn erforderlich Linden mit maßgeblicher Vorschädigung (bspw. Baum 3 oder 6) entnommen werden. Die übrigen Bäume könnten mit der Durchführung einiger Maßnahmen (vgl. Kap. 5.1) erhalten werden. Innerhalb des Gartenbereichs ist eine Freistellung einzelner Bäume überwiegend problematisch. Ebenfalls weisen die Bäume ungünstige Wuchsformen auf und können überwiegend leicht ersetzt werden. Bäume könnten hier nur gruppenweise (Bsp. Baum 19 und 20) erhalten werden. Der nördliche Gehölzstreifen könnte im Bauvorhaben weiterhin als ökologisch und gestalterisch wertvolle Fläche erhalten werden, wobei aber die geänderte Nutzung im Umfeld der Bäume bei Fragen der Verkehrssicherheit berücksichtigt werden müsste.
